環狀線北環段Y20(不含)~Y23(含)土建及水電表控區段標工程

日期：113年 月26日

環狀線CF680B區段標道路巡查照片

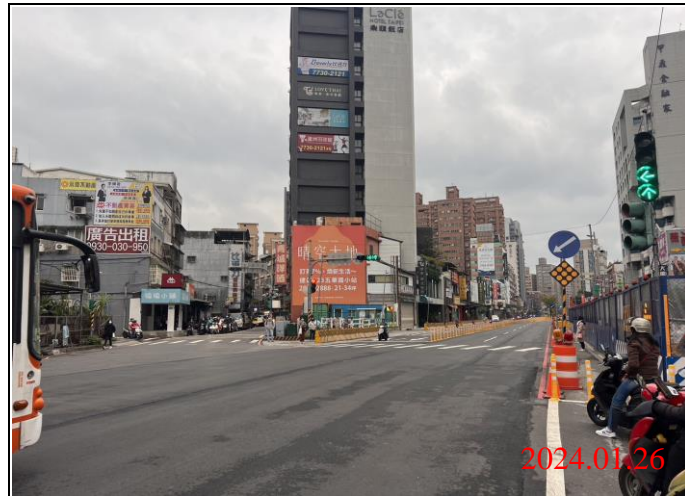
巡查日期地點：113.01.26/ Y21車站
照片說明：路面狀況

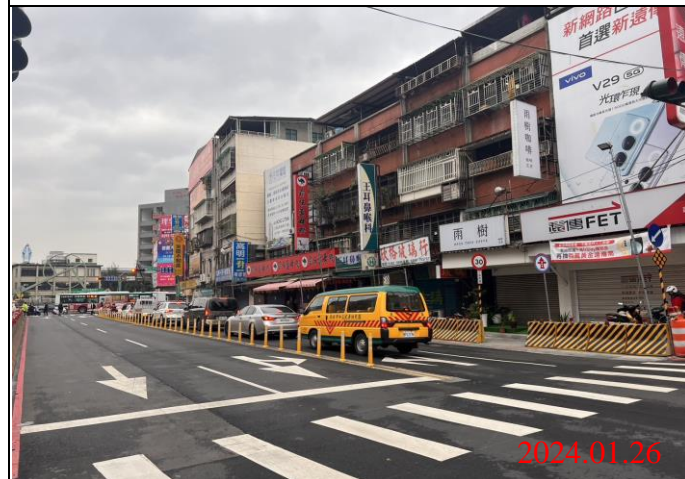
巡查日期地點：113.01.26/ Y21車站
照片說明：路面狀況

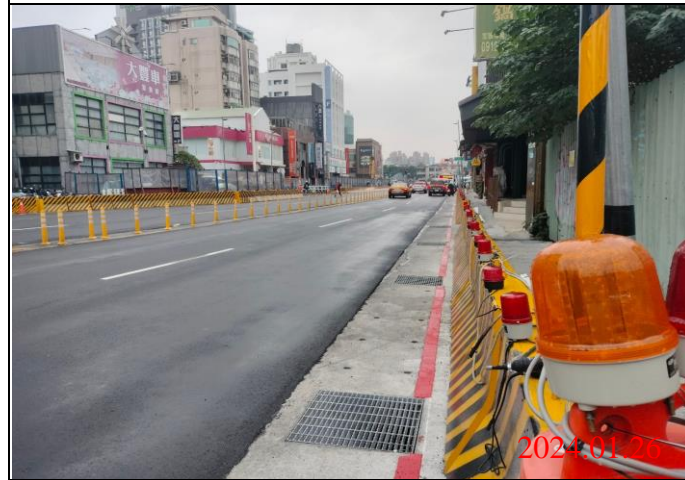
巡查日期地點：113.01.26/ Y21車站
照片說明：路面狀況

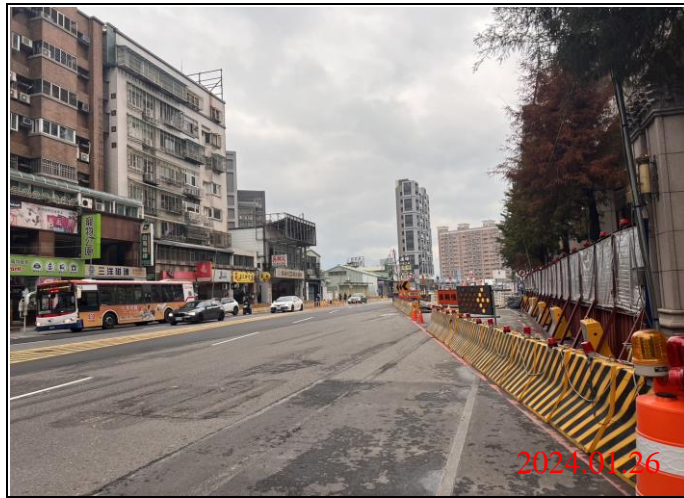
巡查日期地點：113.01.26/ Y22車站
照片說明：路面狀況

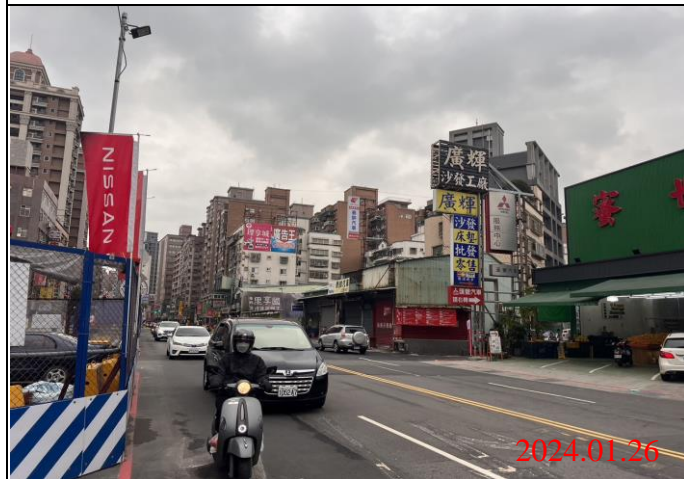
巡查日期地點：113.01.26/ Y22車站
照片說明：路面狀況

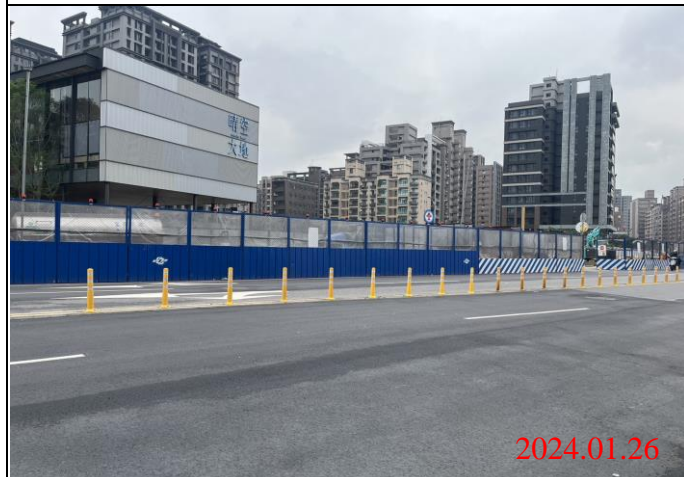
巡查日期地點：113.01.26/ Y22車站
照片說明：路面狀況

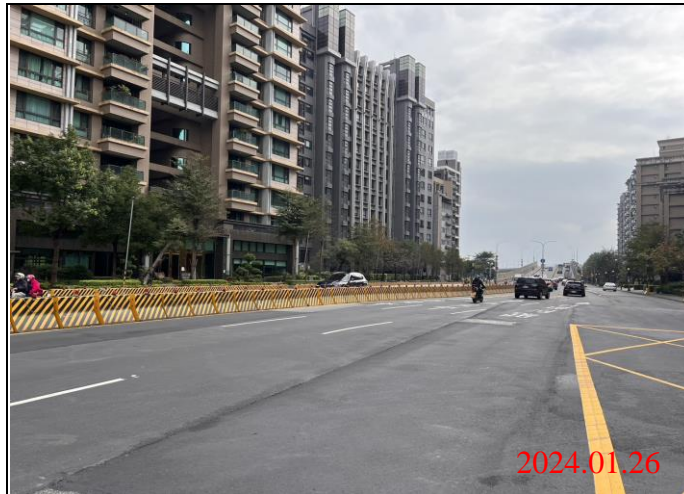
巡查日期地點：113.01.26/ Y23車站
照片說明：路面狀況

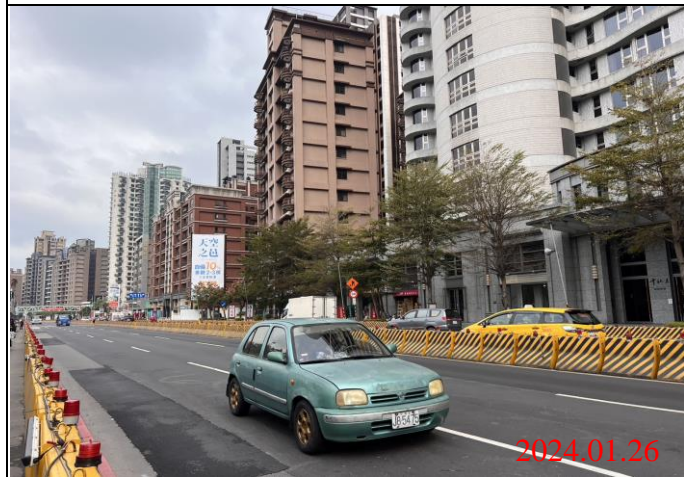
巡查日期地點：113.01.26/ Y23車站
照片說明：路面狀況

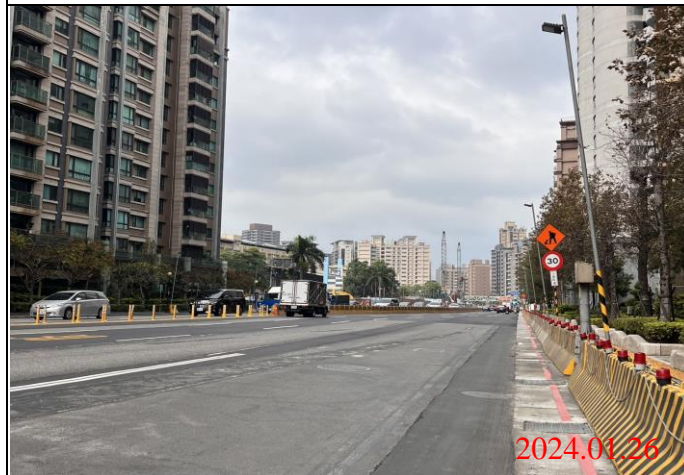
巡查日期地點：113.01.26/ Y23車站
照片說明：路面狀況

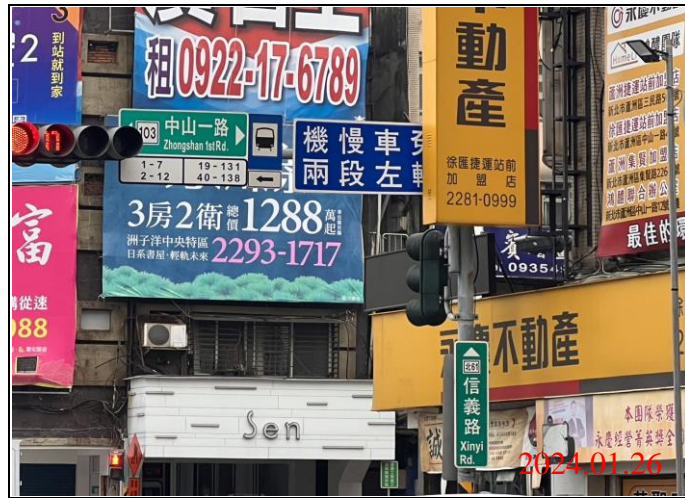
巡查日期地點：113.01.26/ Y21車站
照片說明：牌面設置狀況

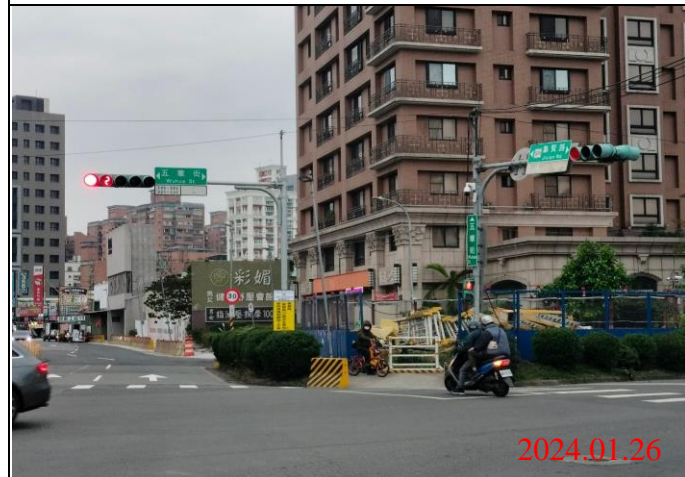
巡查日期地點：113.01.26/ Y22車站
照片說明：牌面設置狀況

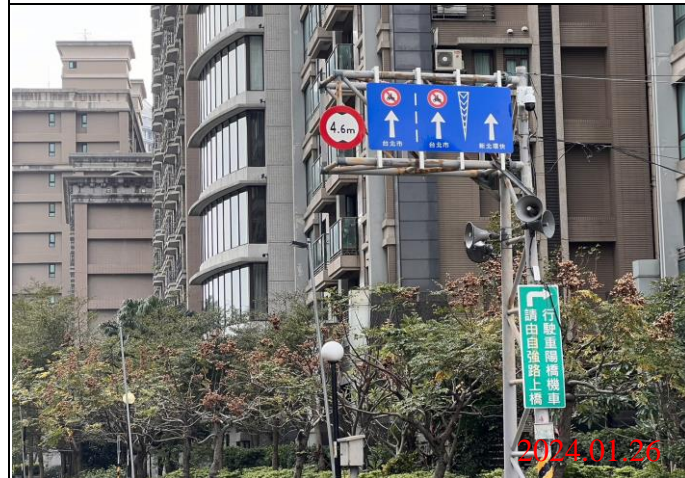
巡查日期地點：113.01.26/ Y23車站
照片說明：牌面設置狀況

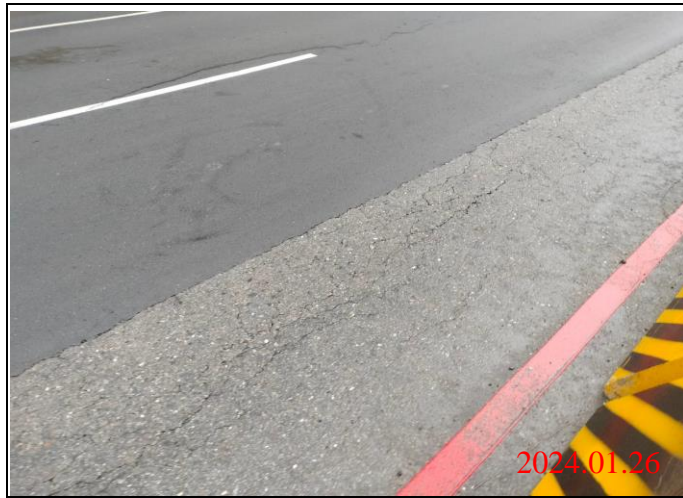
時段	號誌	標誌	標線	警示燈 (爆閃)	帆布圍籬	籬外施工 (外單位)	時間、位置、坑洞修補改正措施
上午							10:00 680標全線路況良好 Y23站道路周邊龜裂
下午							16:00 680標全線路況良好 Y23站道路周邊龜裂
其它		無					無

巡查日期地點：113.01.26/ Y23車站
照片說明：路面龜裂狀況

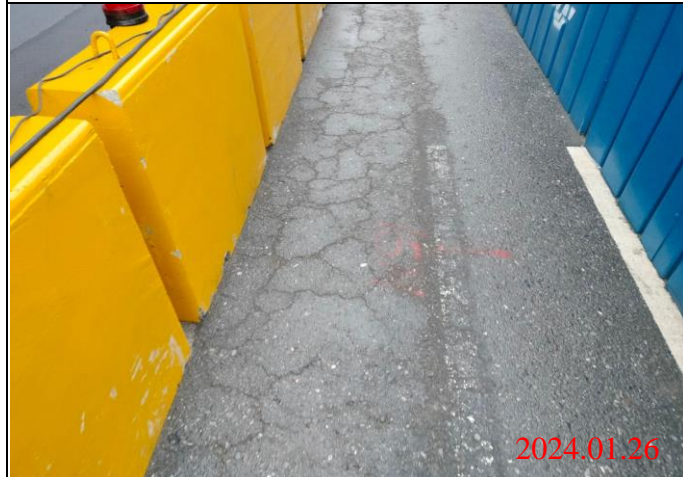
巡查日期地點：113.01.26/ Y23車站
照片說明：路面龜裂狀況

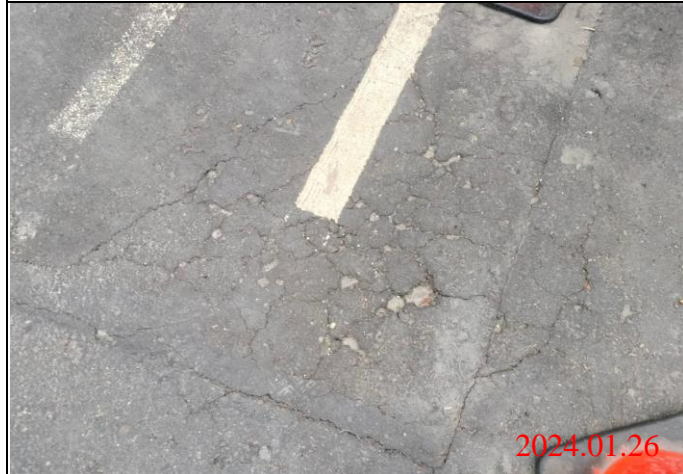
巡查日期地點：113.01.26/ Y23車站
照片說明：路面龜裂狀況
