環狀線北環段Y20(不含)~Y23(含)土建及水電環控區段標工程

日期: 113年1月27日

環狀線CF680B區段標道路巡查照片

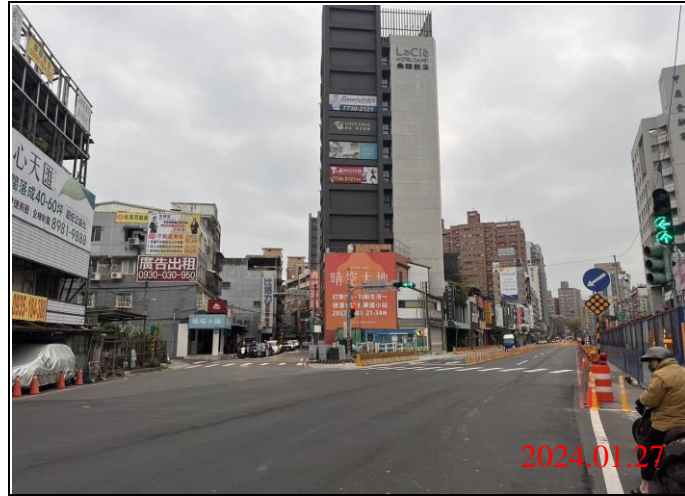
巡查日期地點：113.01.27/ Y21車站
照片說明：路面狀況

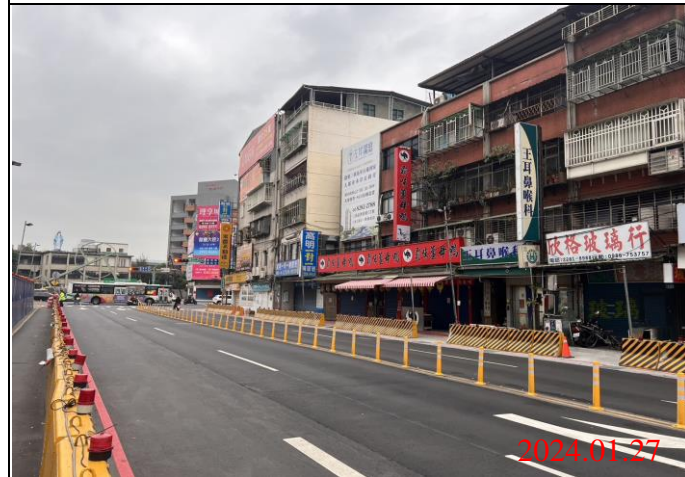
巡查日期地點：113.01.27/ Y21車站
照片說明：路面狀況

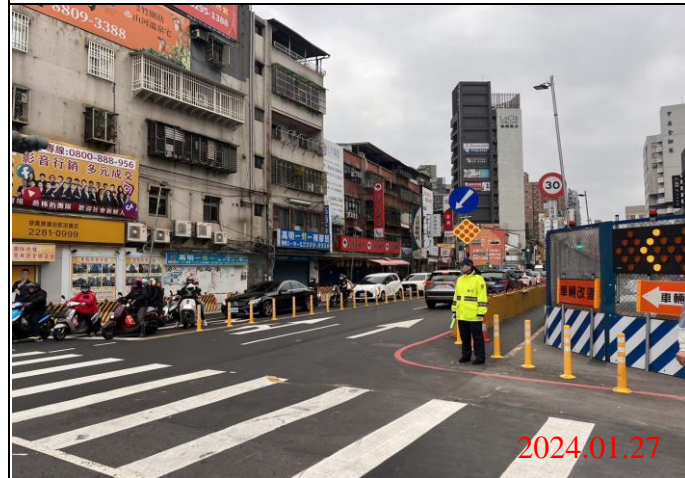
巡查日期地點：113.01.27/ Y21車站
照片說明：路面狀況

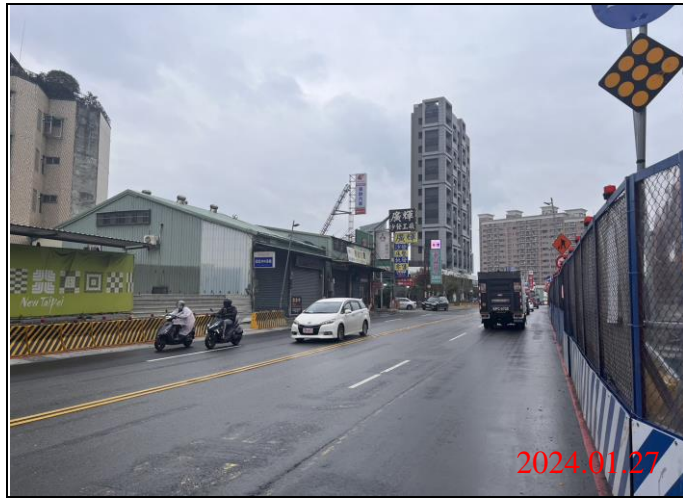
巡查日期地點：113.01.27/ Y22車站
照片說明：路面狀況

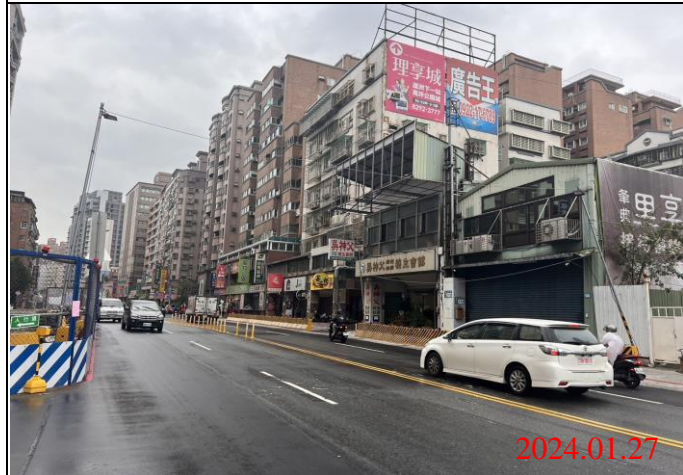
巡查日期地點：113.01.27/ Y22車站
照片說明：路面狀況

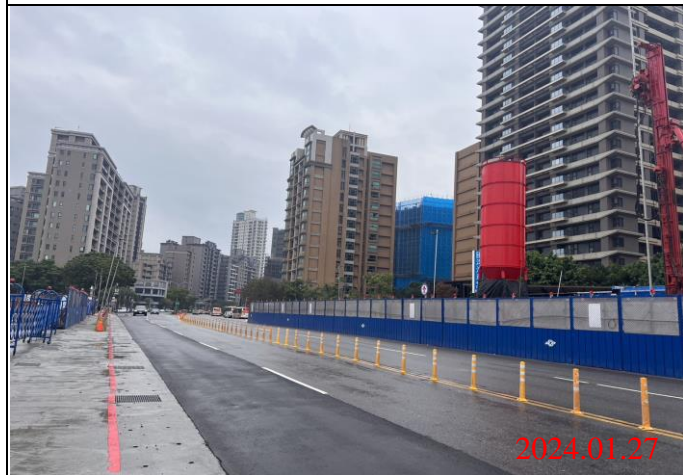
巡查日期地點：113.01.27/ Y22車站
照片說明：路面狀況

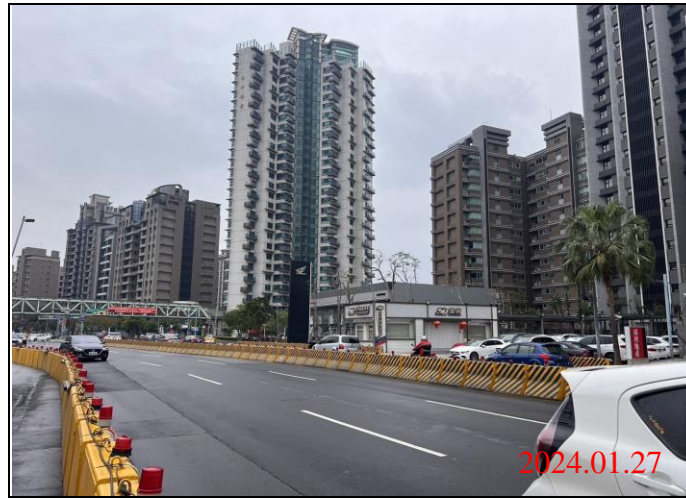
巡查日期地點：113.01.27/ Y23車站
照片說明：路面狀況

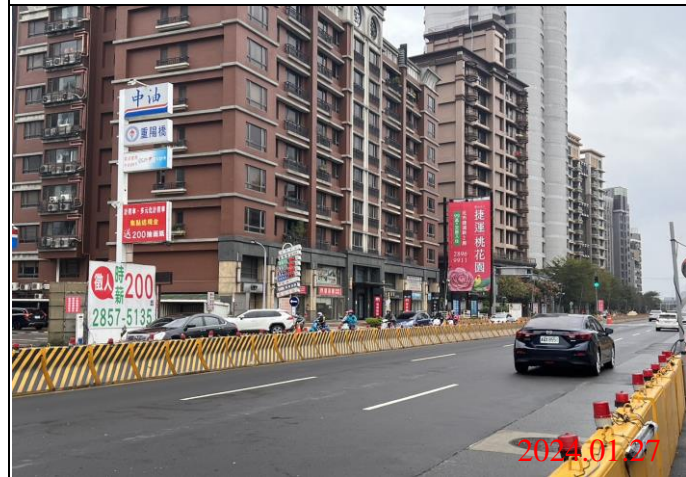
巡查日期地點：113.01.27/ Y23車站
照片說明：路面狀況

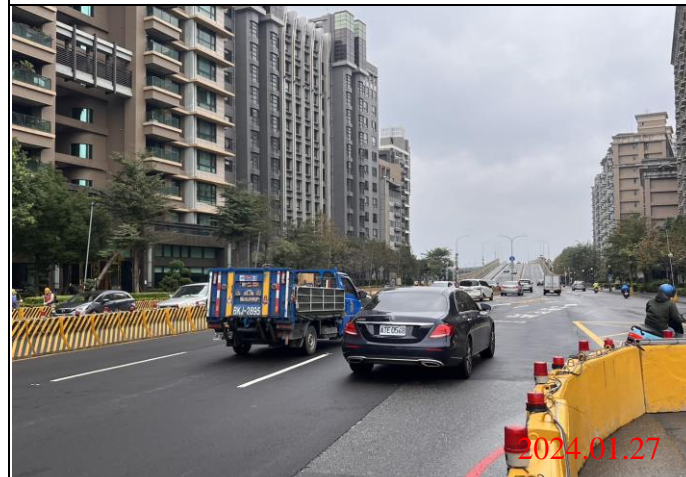
巡查日期地點：113.01.27/ Y23車站
照片說明：路面狀況

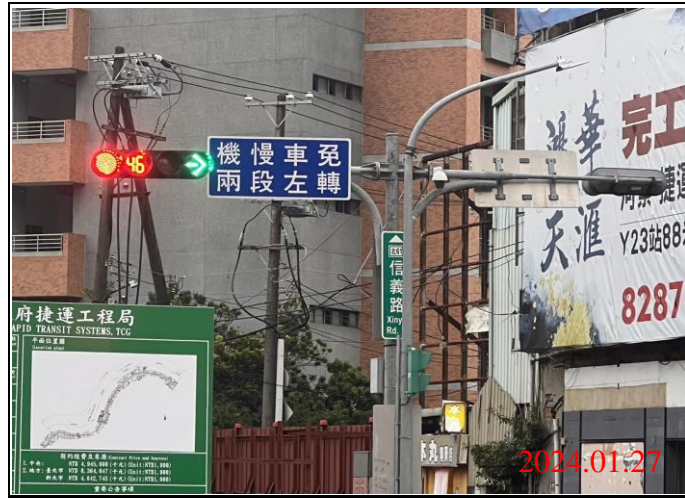
巡查日期地點：113.01.27/ Y21車站
照片說明：牌面設置狀況

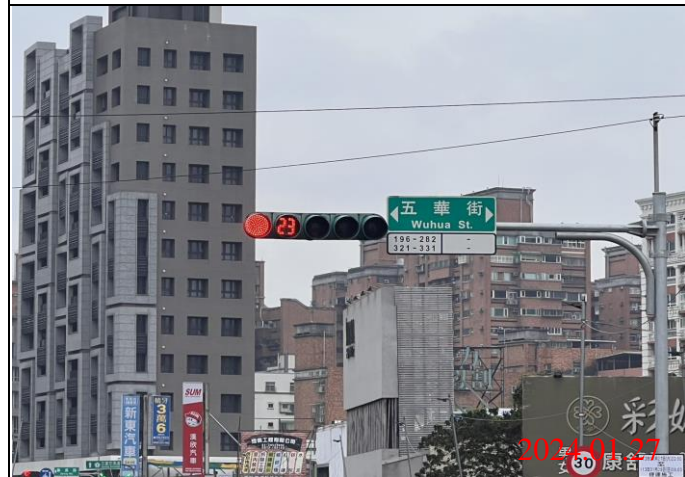
巡查日期地點：113.01.27/ Y22車站
照片說明：牌面設置狀況

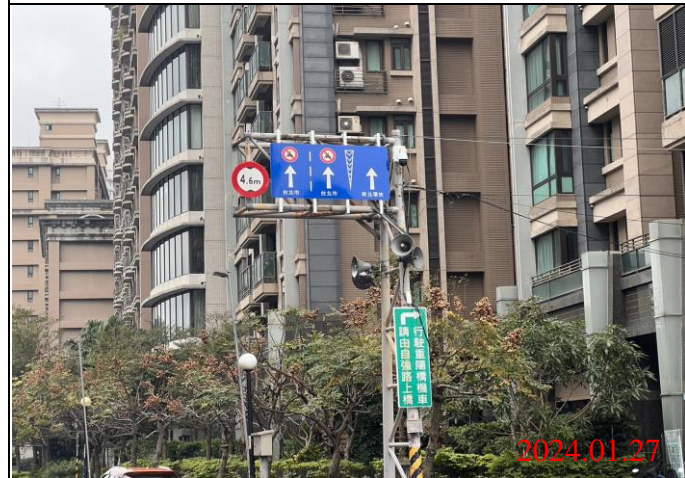
巡查日期地點：113.01.27/ Y23車站
照片說明：牌面設置狀況

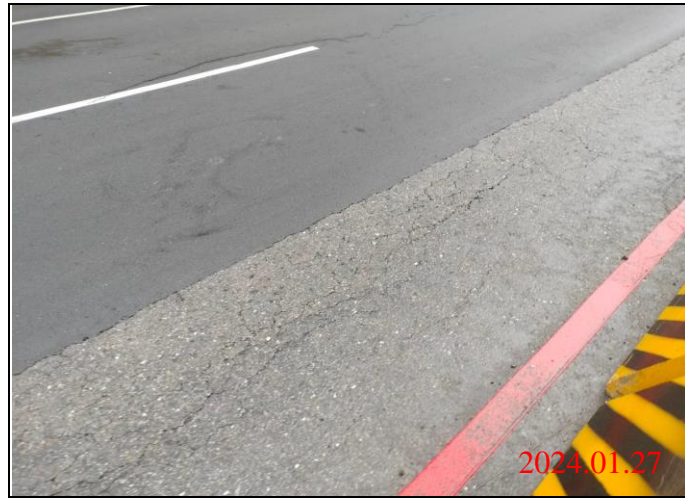
時段	號誌	標誌	標線	警示燈 (爆閃)	帆布圍籬	籬外施工 (外單位)	時間、位置、坑洞修補改正措施
上午							10:00 680標全線路況良好 Y23站道路周邊龟裂
下午							16:00 680標全線路況良好 Y23站道路周邊龟裂
其它				/			/

巡查日期地點：113.01.27/ Y23車站
照片說明：路面龜裂狀況

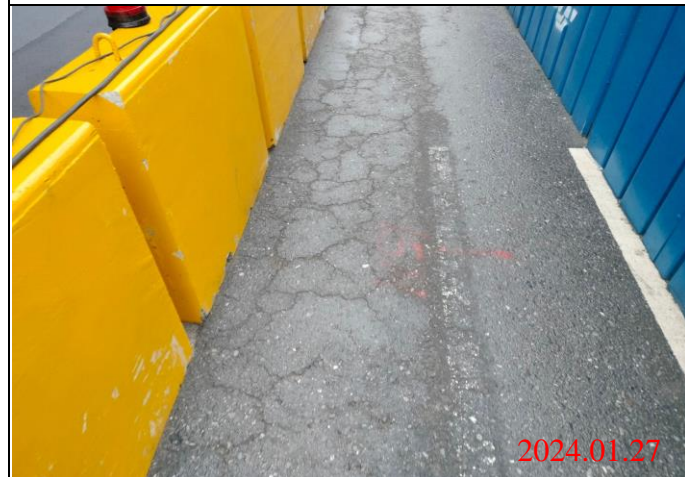
巡查日期地點：113.01.27/ Y23車站
照片說明：路面龜裂狀況

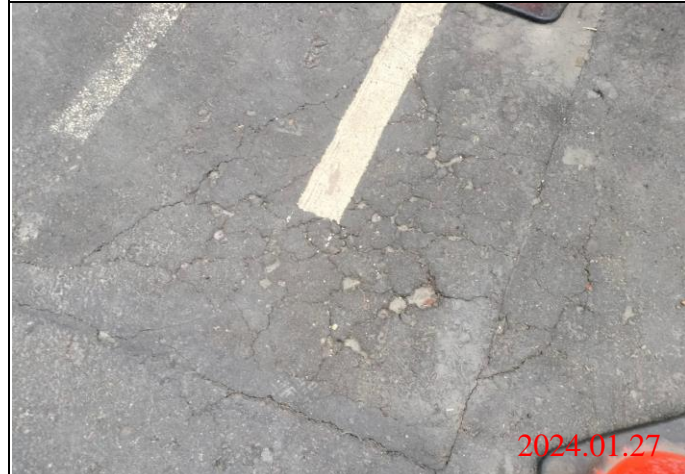
巡查日期地點：113.01.27/ Y23車站
照片說明：路面龜裂狀況
