環狀線北環段Y20(不含)~Y23(含)土建及水電環控區段標工程

日期: 113年1月28日

環狀線CF680B區段標道路巡查照片

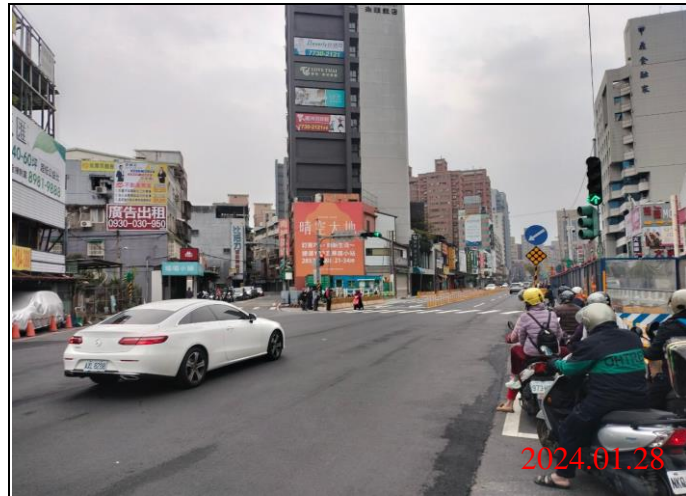
巡查日期地點：113.01.28/ Y21車站
照片說明：路面狀況

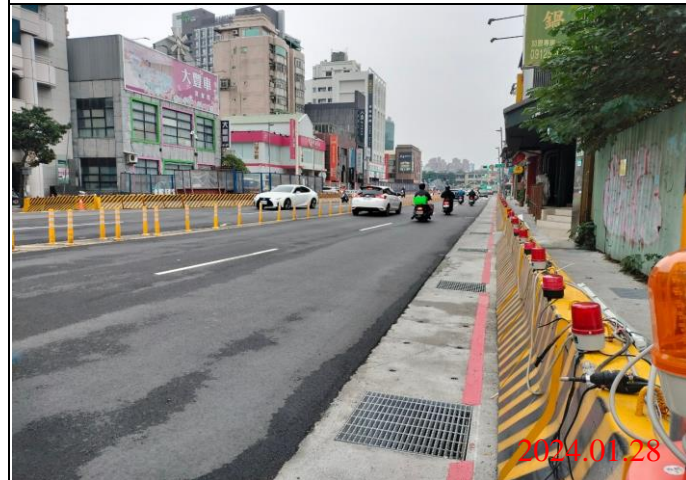
巡查日期地點：113.01.28/ Y21車站
照片說明：路面狀況

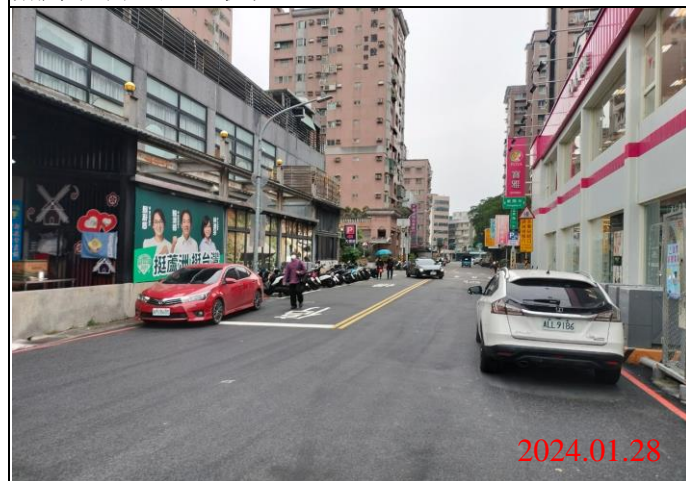
巡查日期地點：113.01.28/ Y21車站
照片說明：路面狀況

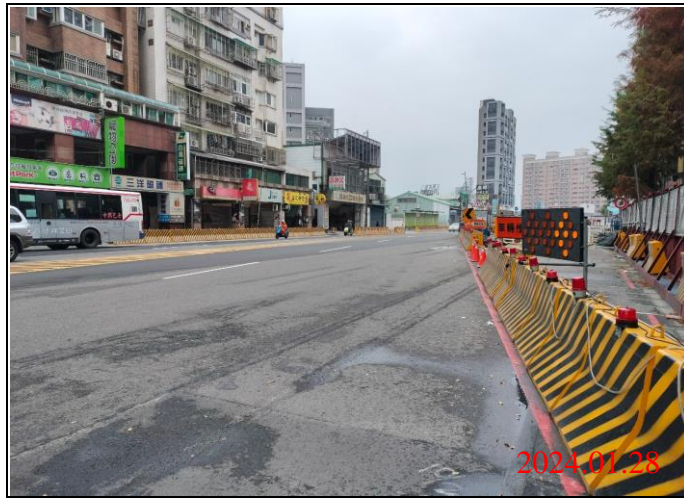
巡查日期地點：113.01.28/ Y22車站
照片說明：路面狀況

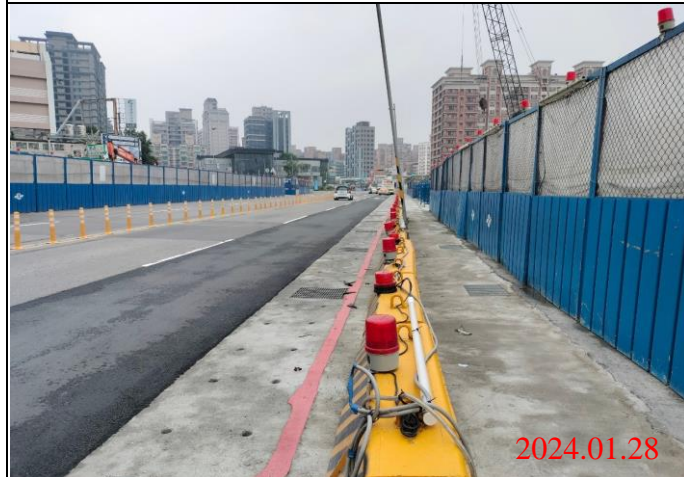
巡查日期地點：113.01.28/ Y22車站
照片說明：路面狀況

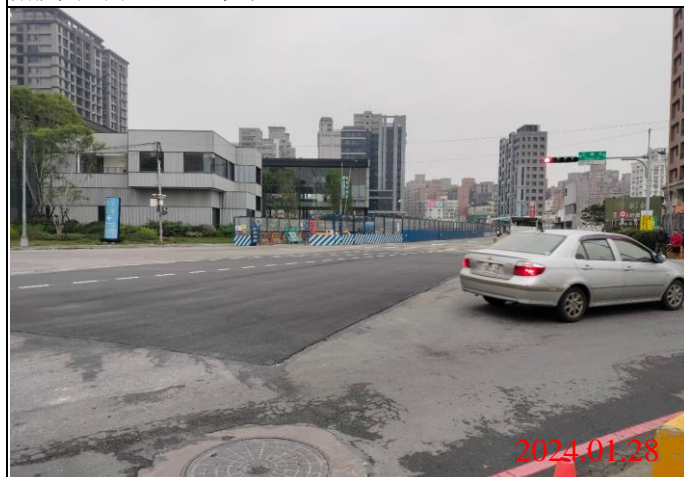
巡查日期地點：113.01.28/ Y22車站
照片說明：路面狀況

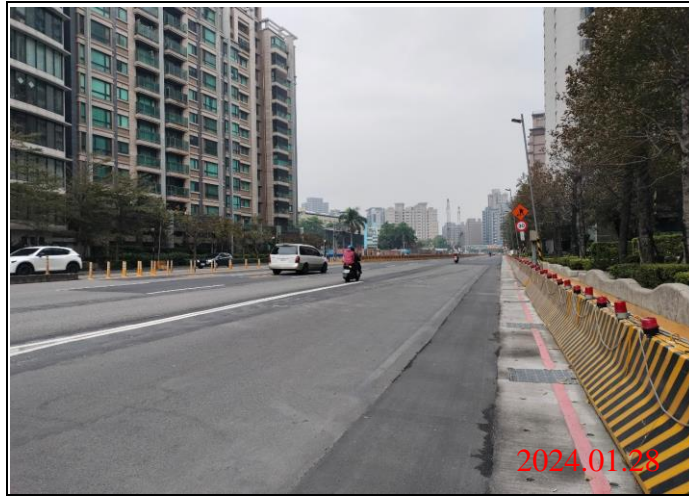
巡查日期地點：113.01.28/ Y23車站
照片說明：路面狀況

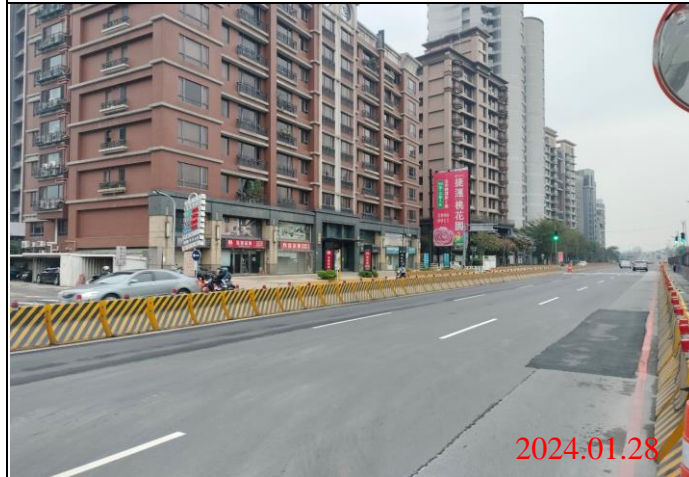
巡查日期地點：113.01.28/ Y23車站
照片說明：路面狀況

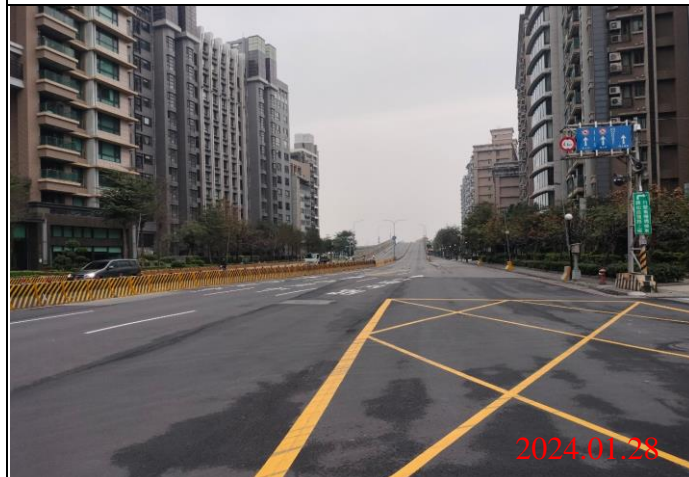
巡查日期地點：113.01.28/ Y23車站
照片說明：路面狀況

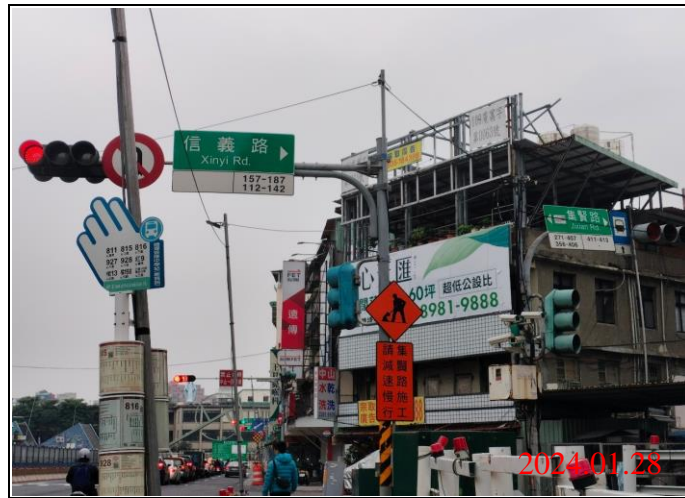
巡查日期地點：113.01.28/ Y21車站
照片說明：牌面設置狀況

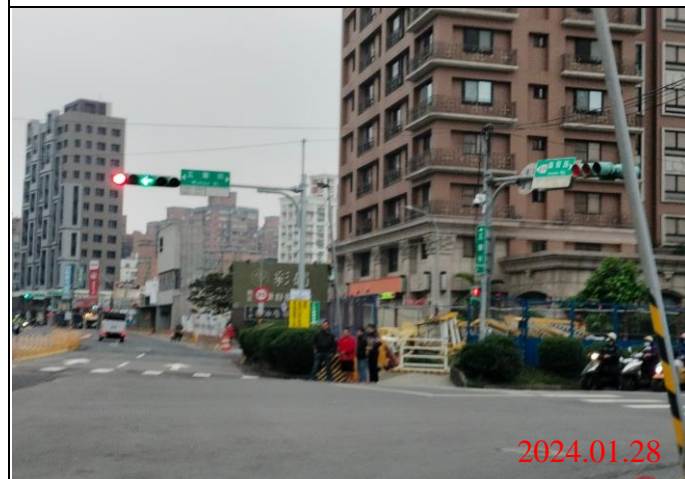
巡查日期地點：113.01.28/ Y22車站
照片說明：牌面設置狀況

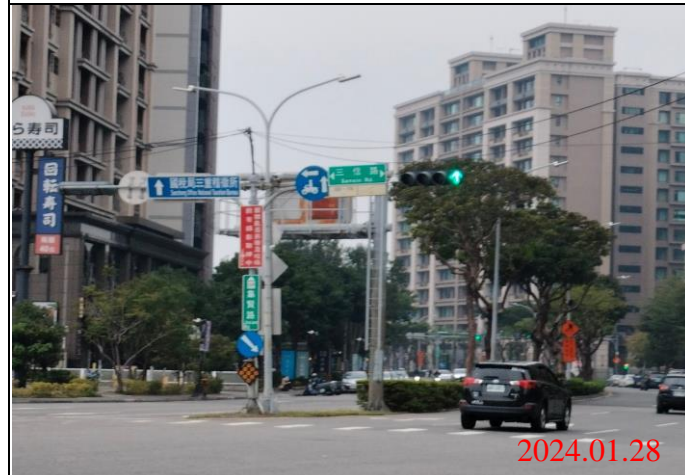
巡查日期地點：113.01.28/ Y23車站
照片說明：牌面設置狀況

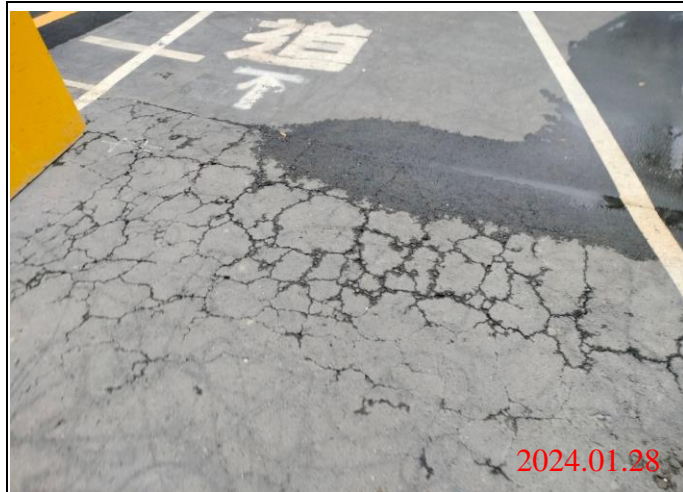
| 時段 | 號誌 | 標誌 | 標線 | 警示燈 (爆閃) | 帆布圍籬 | 籬外施工 (外單位) | 時間、位置、坑洞修補改正措施 |
|---|---|---|---|---|---|---|---|
| 上午 | | | | | | | 10:00 6F2 標全線狀況良好 16:00 Y23站周邊道路龜裂 |
| 下午 | | | | | | | 16:25 6F2 標全線狀況良好 16:25 Y23站周邊道路龜裂 |

巡查日期地點：113.01.28/ Y23車站
照片說明：路面龜裂狀況

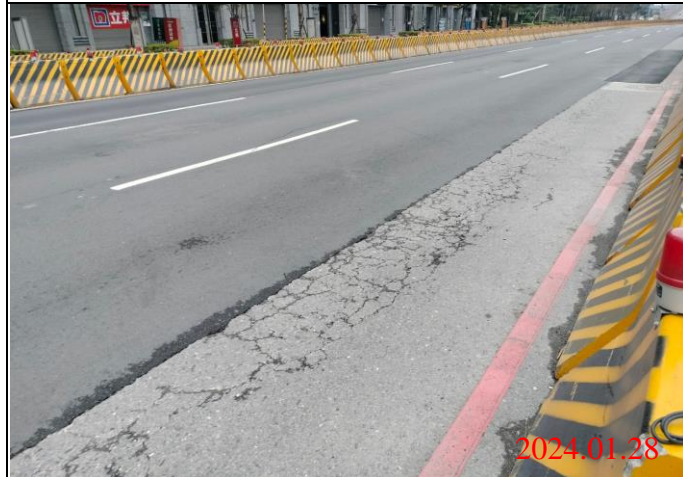
巡查日期地點：113.01.28/ Y23車站
照片說明：路面龜裂狀況

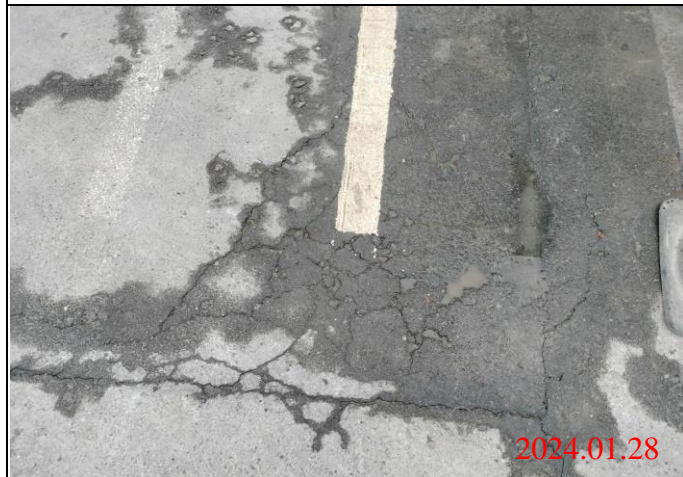
巡查日期地點：113.01.28/ Y23車站
照片說明：路面龜裂狀況
