環狀線北環段Y20(不含)~Y23(含)土建及水電環控區段標工程

日期: 113年1月30日

環狀線CF680B區段標道路巡查照片

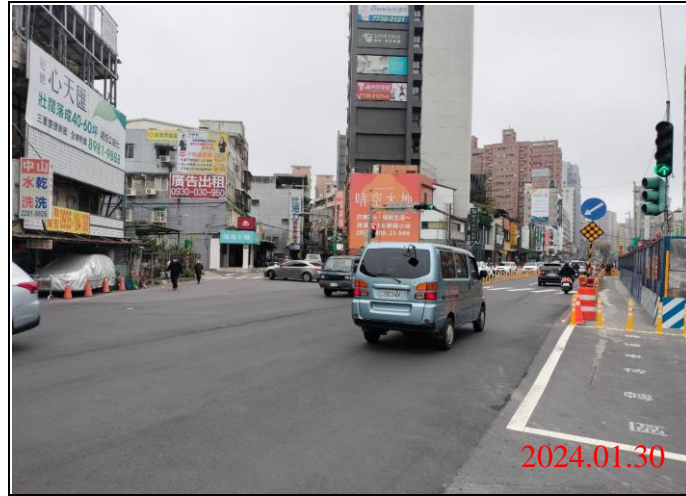
巡查日期地點：113.01.30/ Y21車站
照片說明：路面狀況

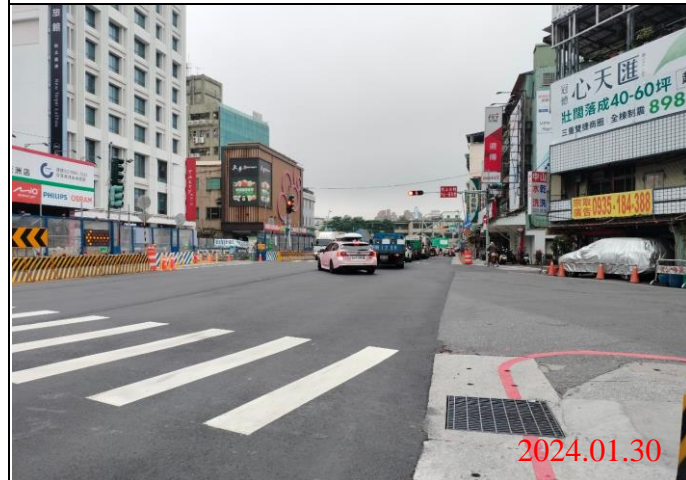
巡查日期地點：113.01.30/ Y21車站
照片說明：路面狀況

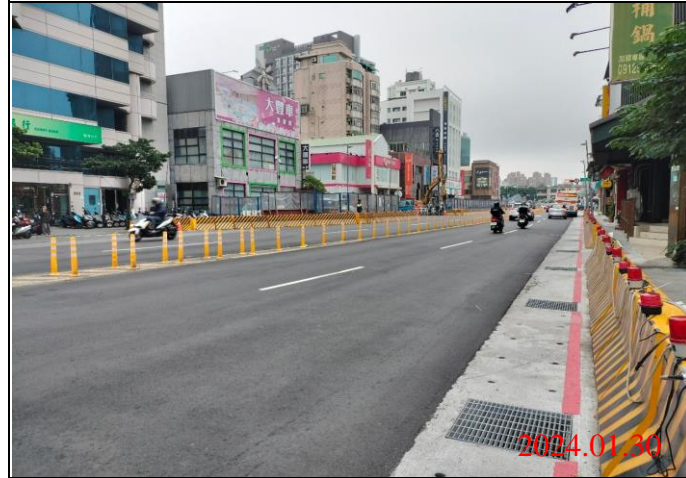
巡查日期地點：113.01.30/ Y21車站
照片說明：路面狀況

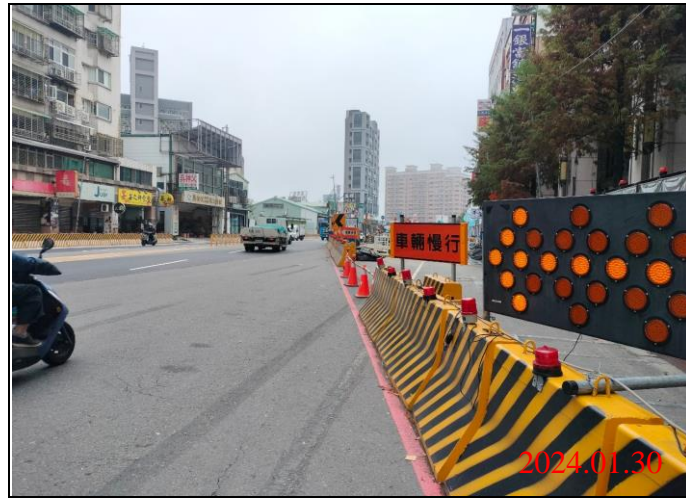
巡查日期地點：113.01.30/ Y22車站
照片說明：路面狀況

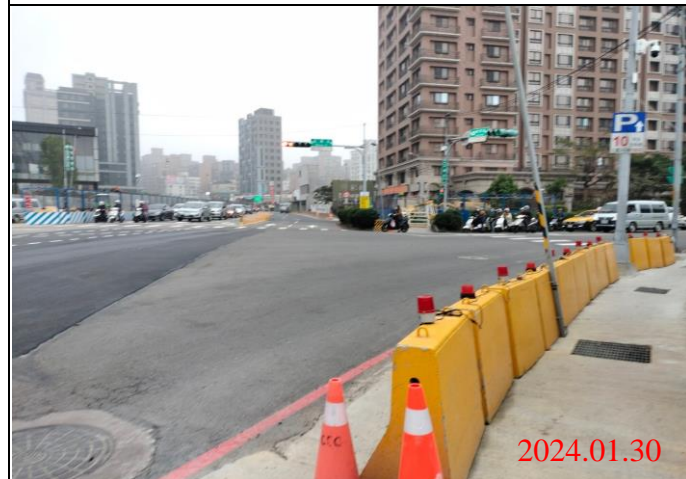
巡查日期地點：113.01.30/ Y22車站
照片說明：路面狀況

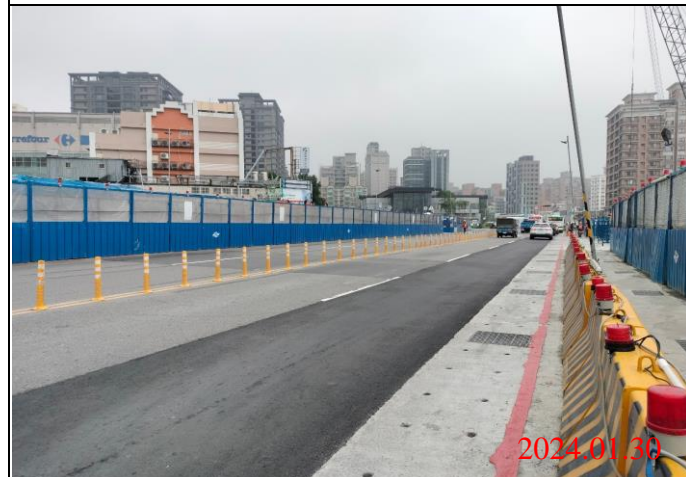
巡查日期地點：113.01.30/ Y22車站
照片說明：路面狀況

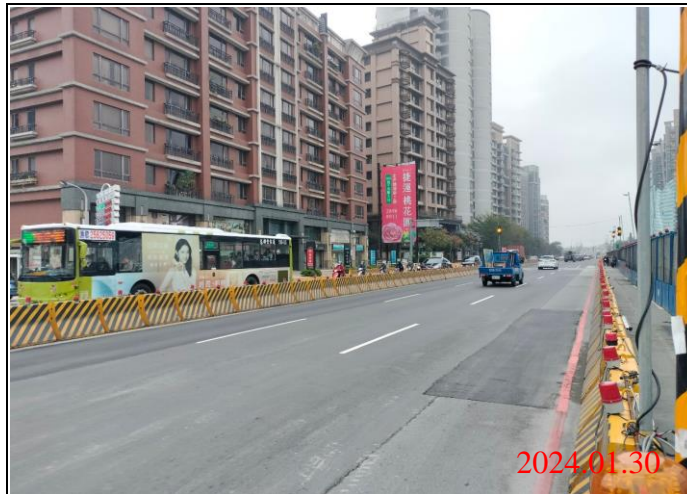
巡查日期地點：113.01.30/ Y23車站
照片說明：路面狀況

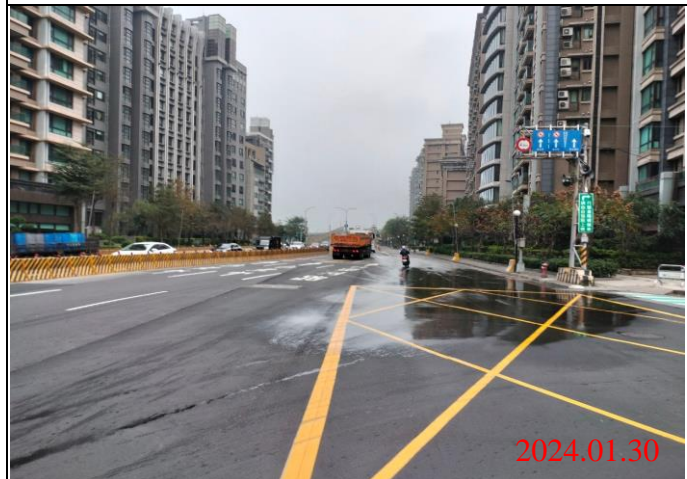
巡查日期地點：113.01.30/ Y23車站
照片說明：路面狀況

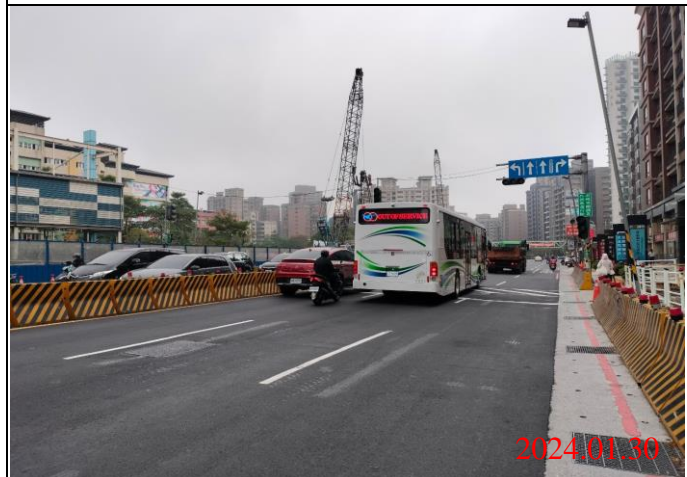
巡查日期地點：113.01.30/ Y23車站
照片說明：路面狀況

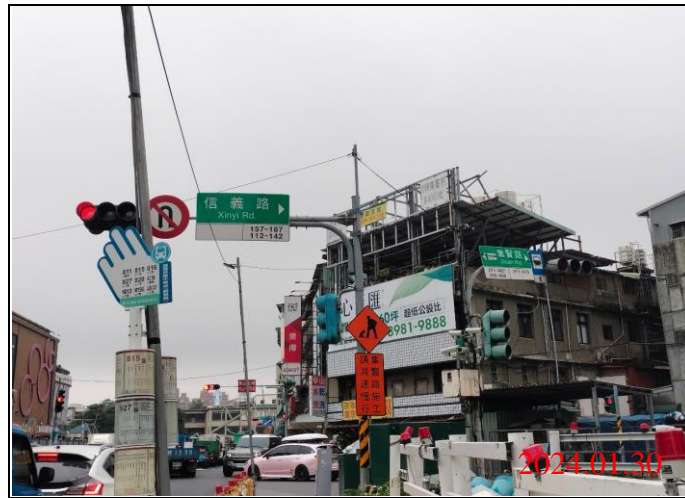
巡查日期地點：113.01.30/ Y21車站
照片說明：牌面設置狀況

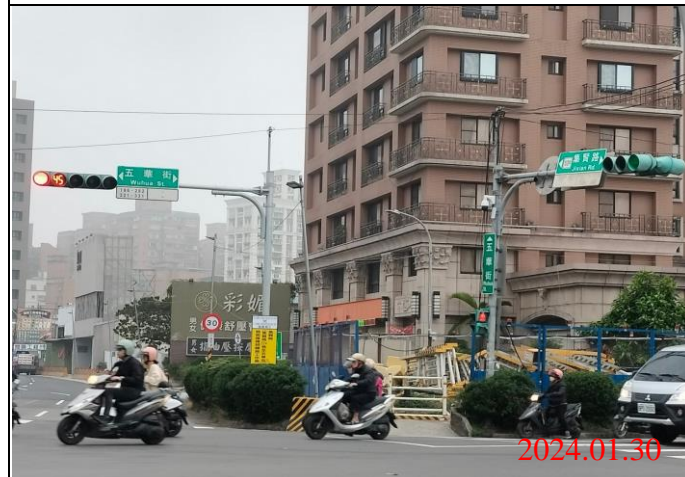
巡查日期地點：113.01.30/ Y22車站
照片說明：牌面設置狀況

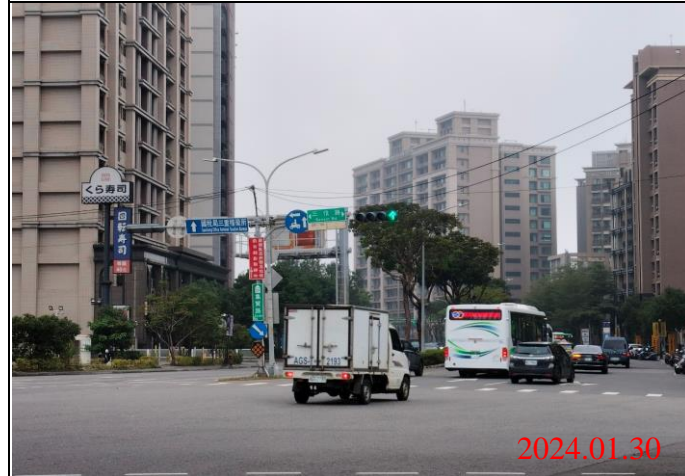
巡查日期地點：113.01.30/ Y23車站
照片說明：牌面設置狀況

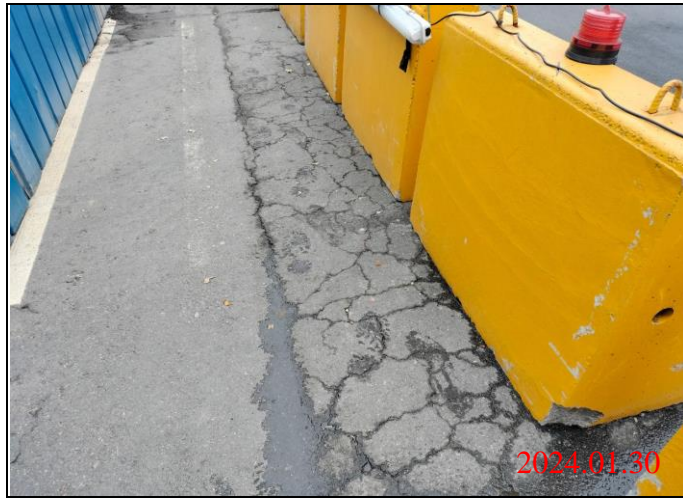
時段	號誌	標誌	標線	警示燈 (爆閃)	帆布圍籬	籬外施工 (外單位)	時間、位置、坑洞修補改正措施
上午							10:41 Y23站周邊路面龜裂
下午							16:07 Y23站周邊路面龜裂
其它			X				X

巡查日期地點：113.01.30/ Y23車站
照片說明：路面龜裂狀況

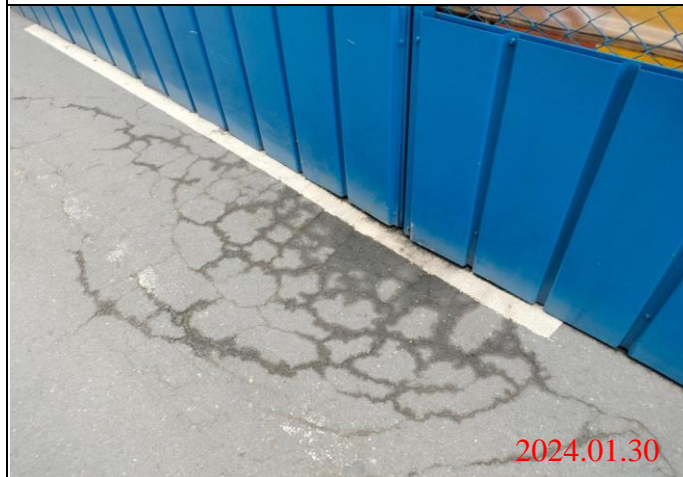
巡查日期地點：113.01.30/ Y23車站
照片說明：路面龜裂狀況

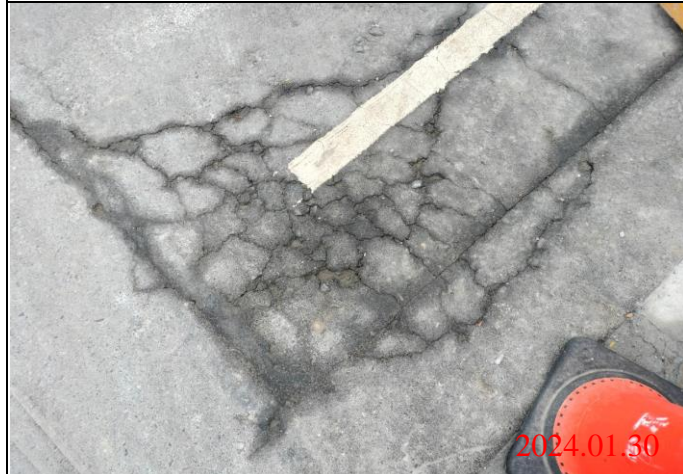
巡查日期地點：113.01.30/ Y23車站
照片說明：路面龜裂狀況
