環狀線北環段Y20(不含)~Y23(含)土建及水電環控區段標工程

日期: 113年 1月31日

環狀線CF680B區段標道路巡查照片

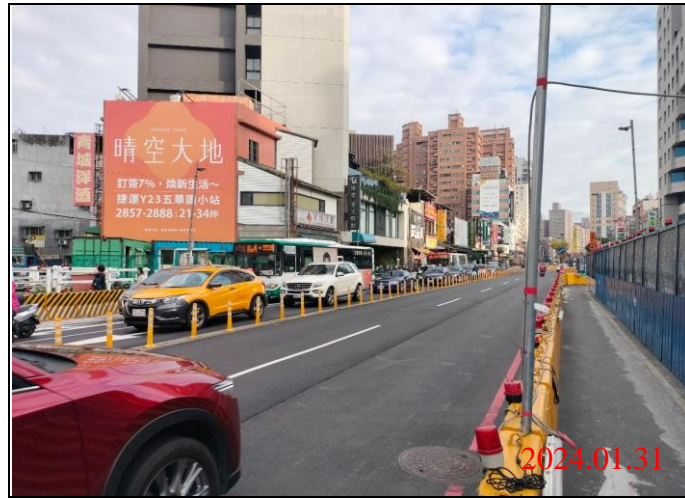
巡查日期地點：113.01.31/ Y21車站
照片說明：路面狀況

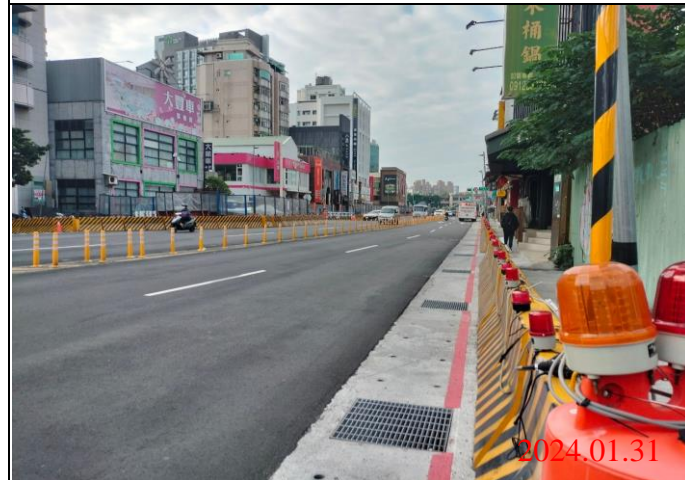
巡查日期地點：113.01.31/ Y21車站
照片說明：路面狀況

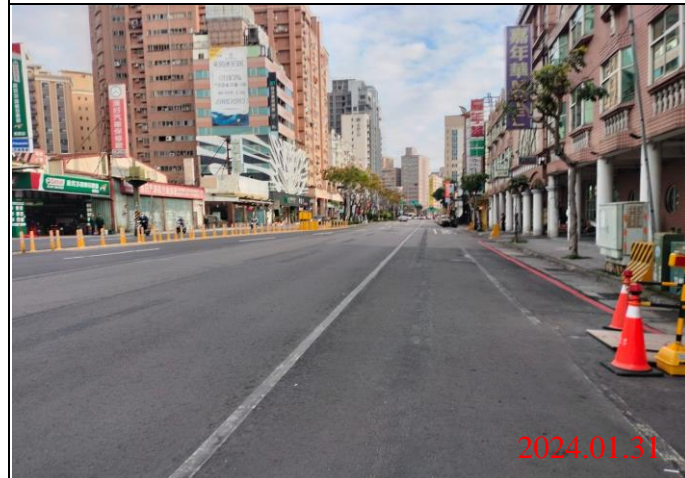
巡查日期地點：113.01.31/ Y21車站
照片說明：路面狀況

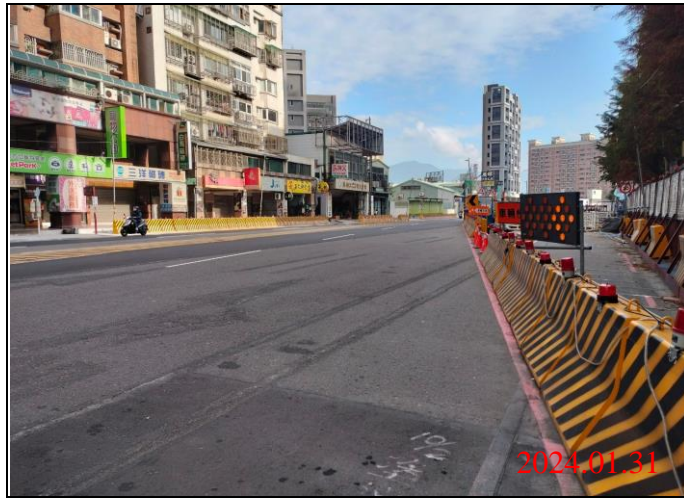
巡查日期地點：113.01.31/ Y22車站
照片說明：路面狀況

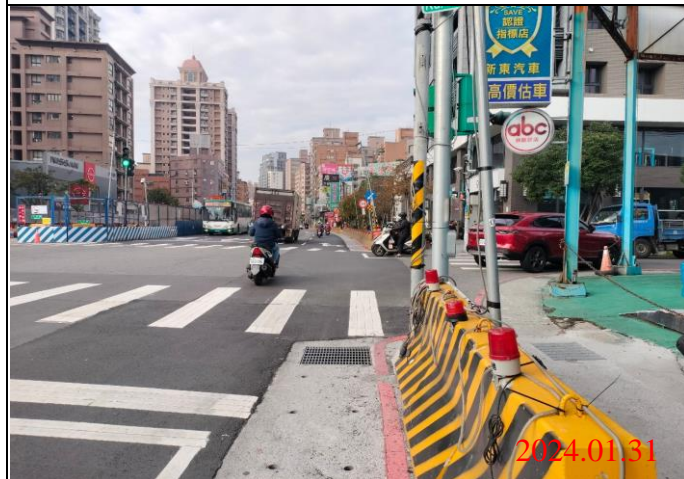
巡查日期地點：113.01.31/ Y22車站
照片說明：路面狀況

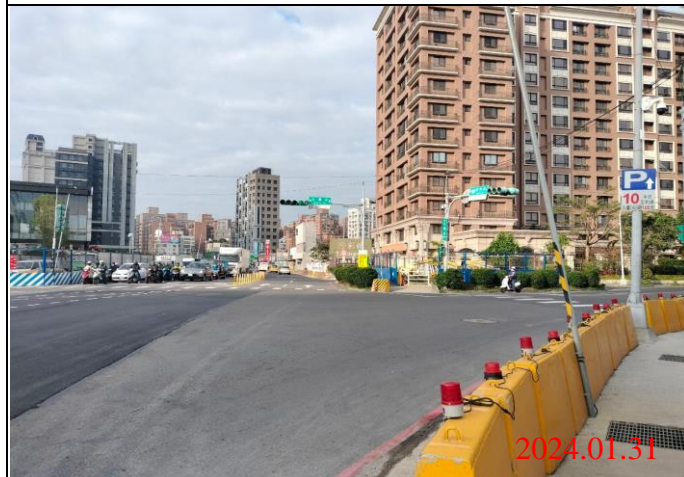
巡查日期地點：113.01.31/ Y22車站
照片說明：路面狀況

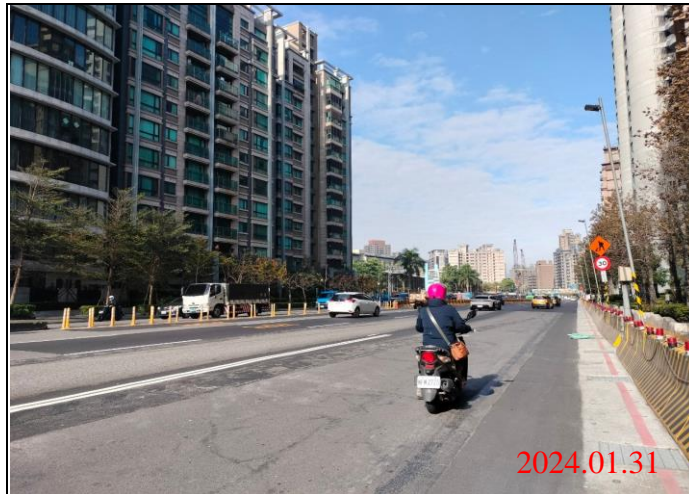
巡查日期地點：113.01.31/ Y23車站
照片說明：路面狀況

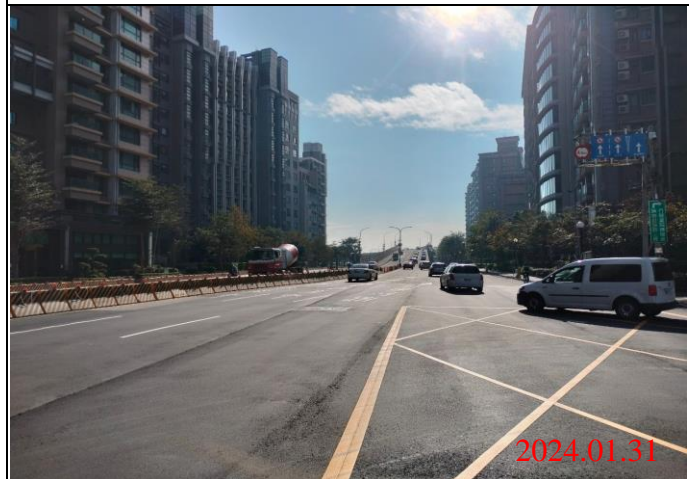
巡查日期地點：113.01.31/ Y23車站
照片說明：路面狀況

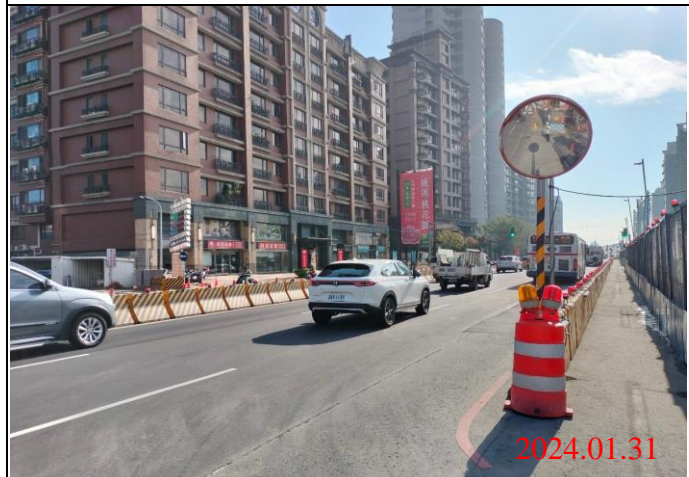
巡查日期地點：113.01.31/ Y23車站
照片說明：路面狀況

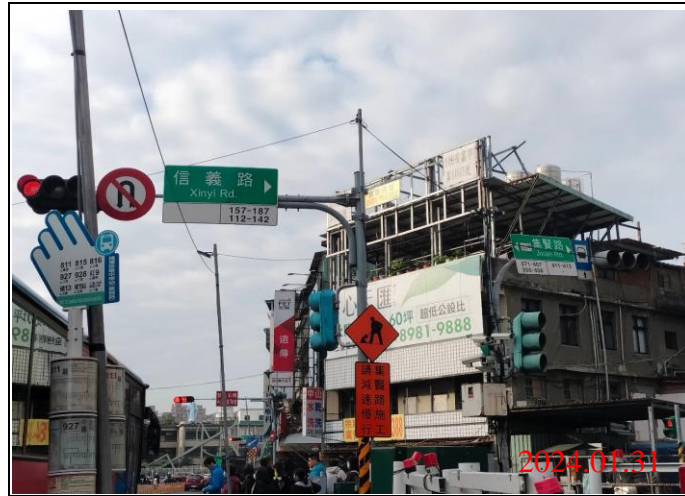
巡查日期地點：113.01.31/ Y21車站
照片說明：牌面設置狀況

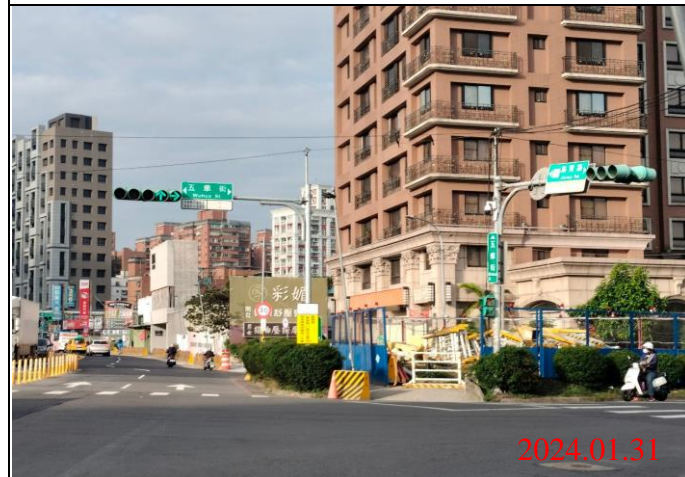
巡查日期地點：113.01.31/ Y22車站
照片說明：牌面設置狀況

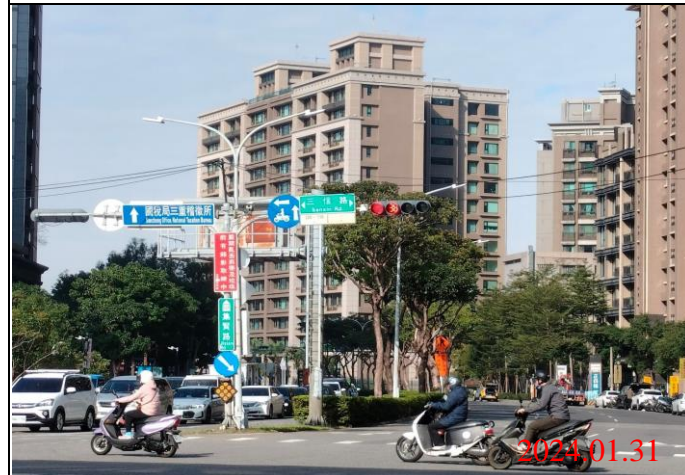
巡查日期地點：113.01.31/ Y23車站
照片說明：牌面設置狀況

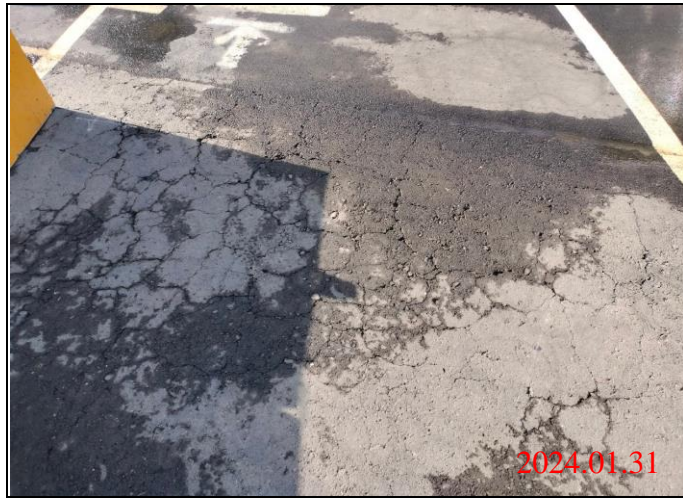
時段	號誌	標誌	標線	警示燈 (爆閃)	帆布圍籬	籬外施工 (外單位)	時間、位置、坑洞修補改正措施
上午		10:21					10:21 Y23站周邊道路龜裂
下午		16:07					16:07 Y23站周邊道路龜裂
其它			X				X

巡查日期地點：113.01.31/ Y23車站
照片說明：路面龜裂狀況

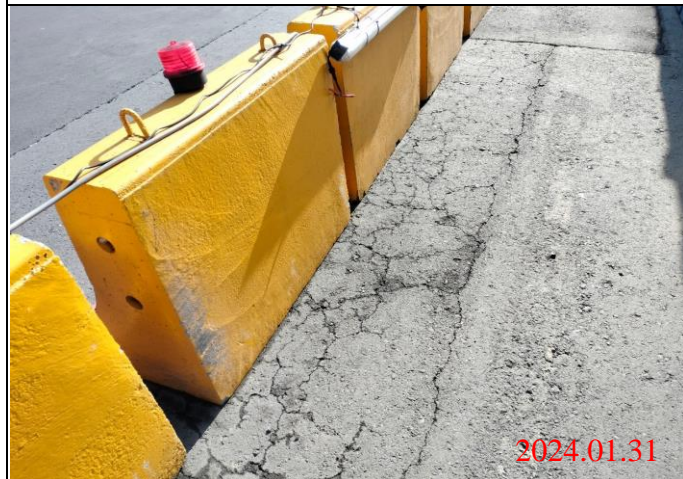
巡查日期地點：113.01.31/ Y23車站
照片說明：路面龜裂狀況

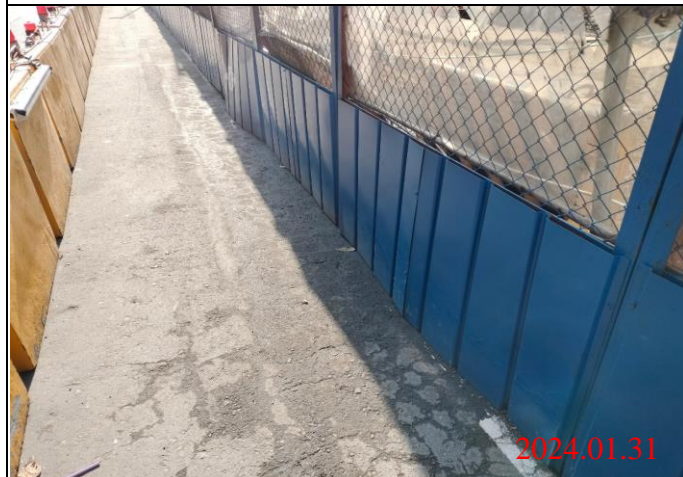
巡查日期地點：113.01.31/ Y23車站
照片說明：路面龜裂狀況
