# 環狀線北環段Y20(不含)~Y23(含)土建及水電環控區段標工程

日期: 112年 7 月 28 日

# 環狀線CF680B區段標道路巡查照片

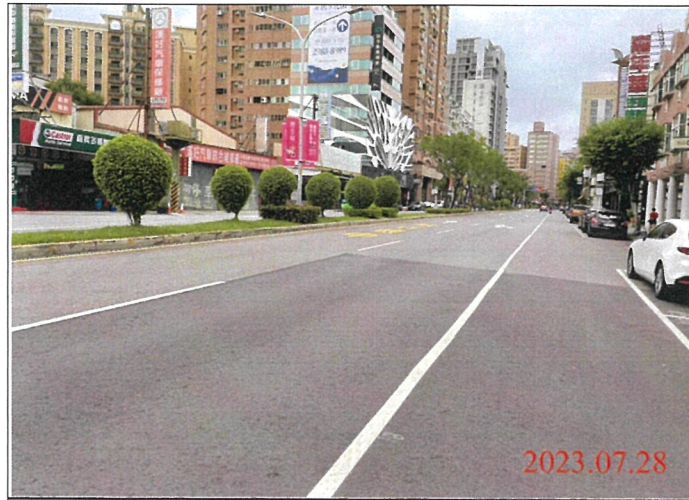
巡查日期地點：112.07.28/ Y21車站  
照片說明：路面狀況

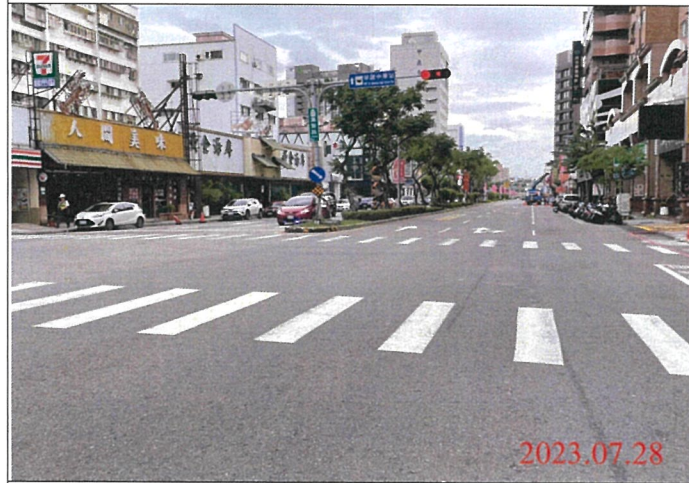
巡查日期地點：112.07.28/ Y21車站  
照片說明：路面狀況

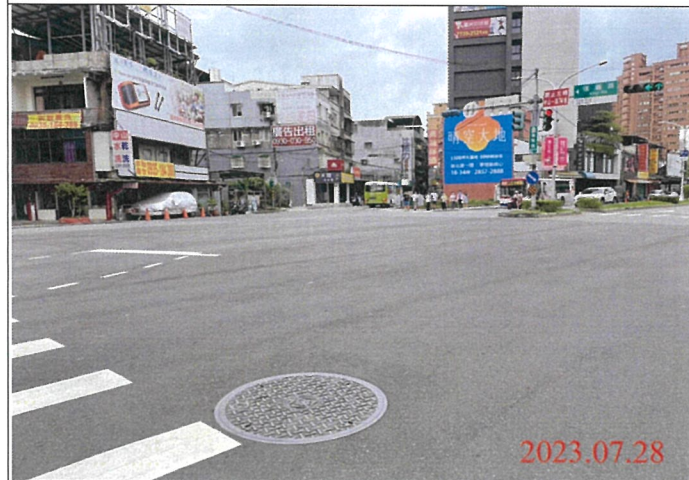
巡查日期地點：112.07.28/ Y21車站  
照片說明：路面狀況
