# 環狀線北環段Y20(不含)~Y23(含)土建及水電環控區段標工程

日期: 112年12月28日

# 環狀線CF680B區段標道路巡查照片

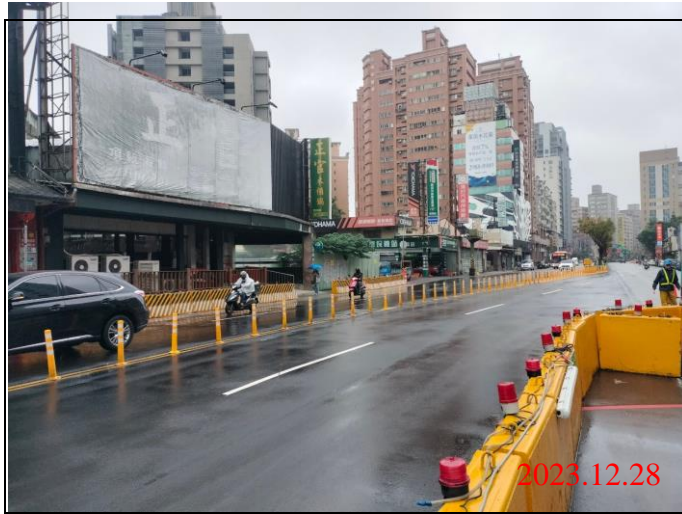
巡查日期地點：112.12.28/ Y21車站  
照片說明：路面狀況

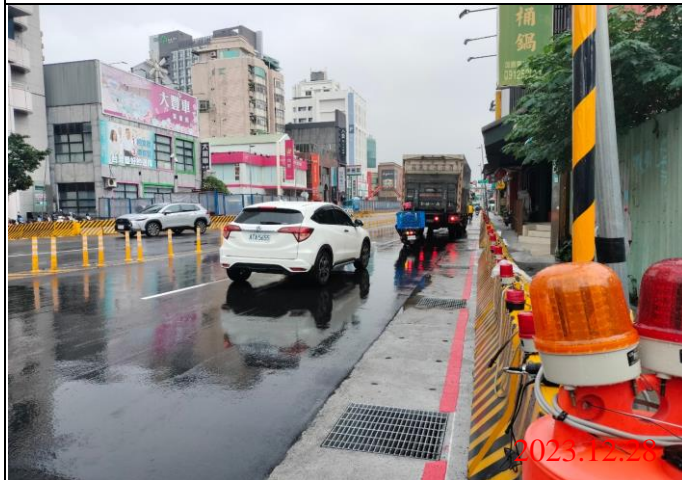
巡查日期地點：112.12.28/ Y21車站  
照片說明：路面狀況

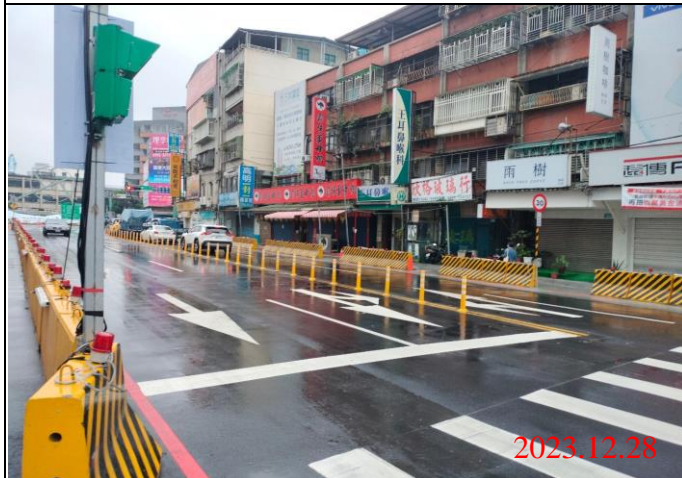
巡查日期地點：112.12.28/ Y21車站  
照片說明：路面狀況

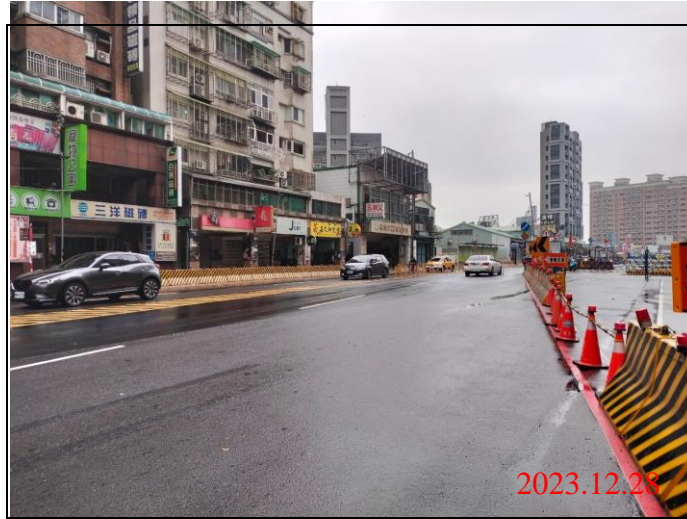
巡查日期地點：112.12.28/ Y22車站  
照片說明：路面狀況

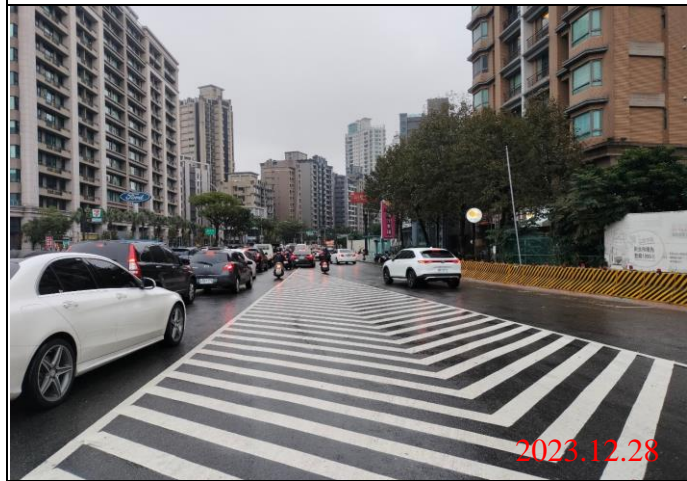
巡查日期地點：112.12.28/ Y22車站  
照片說明：路面狀況

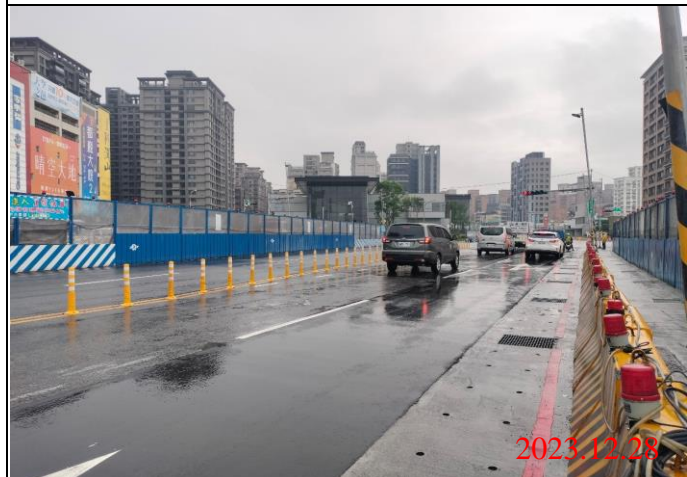
巡查日期地點：112.12.28/ Y22車站  
照片說明：路面狀況

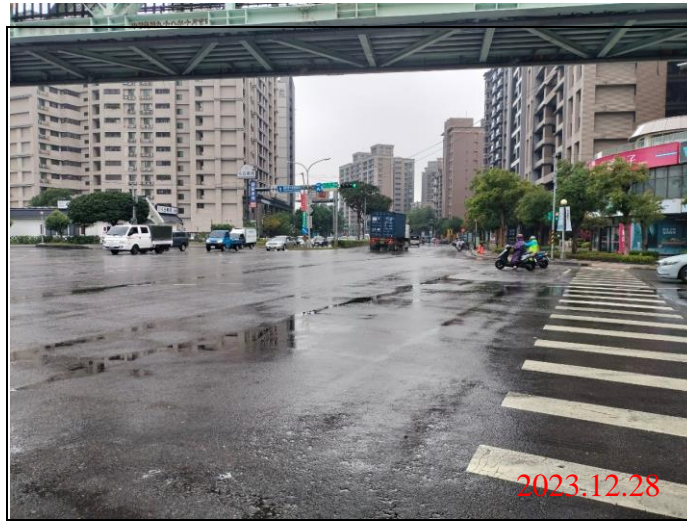
巡查日期地點：112.12.28/ Y23車站  
照片說明：路面狀況

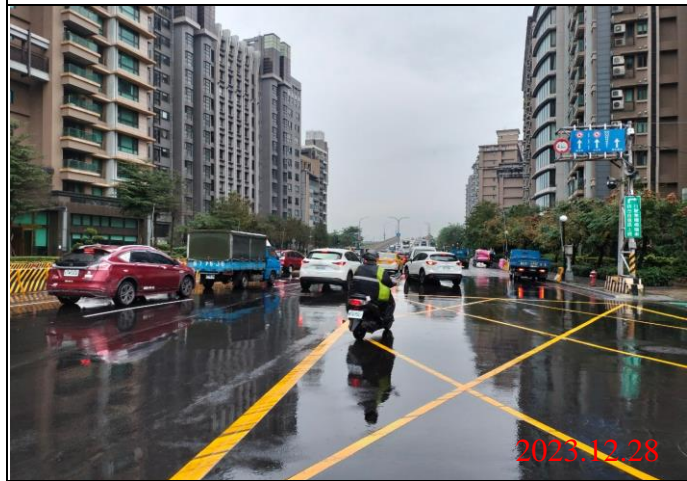
巡查日期地點：112.12.28/ Y23車站  
照片說明：路面狀況

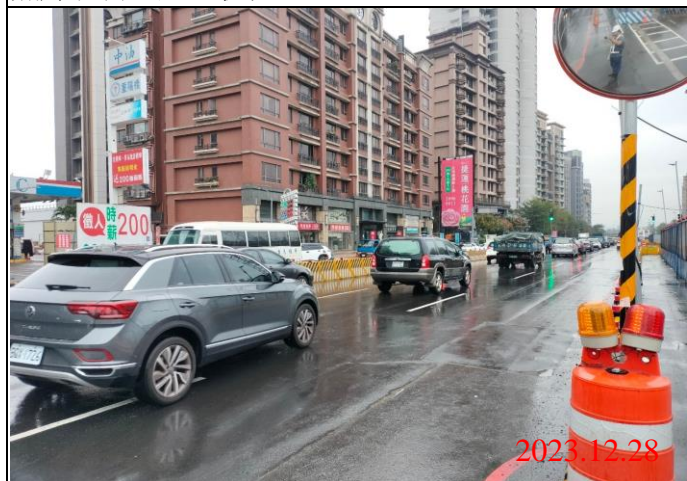
巡查日期地點：112.12.28/ Y23車站  
照片說明：路面狀況

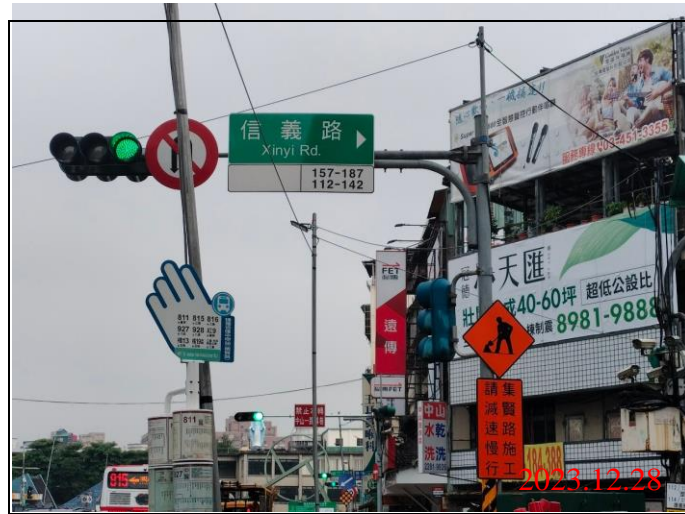
巡查日期地點：112.12.28/ Y21車站  
照片說明：牌面設置狀況

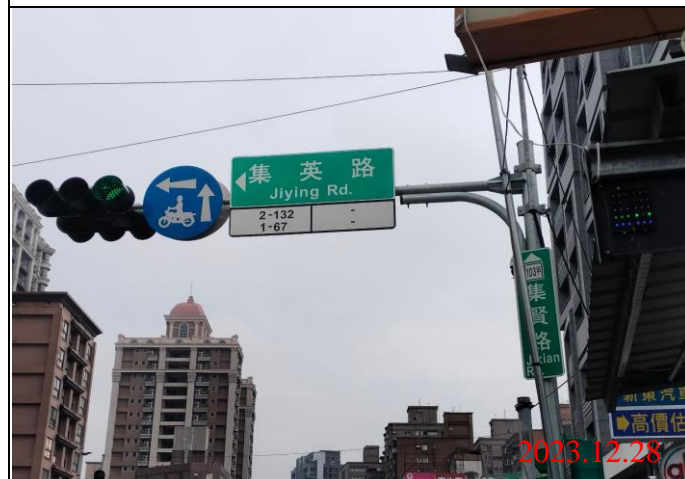
巡查日期地點：112.12.28/ Y22車站  
照片說明：牌面設置狀況

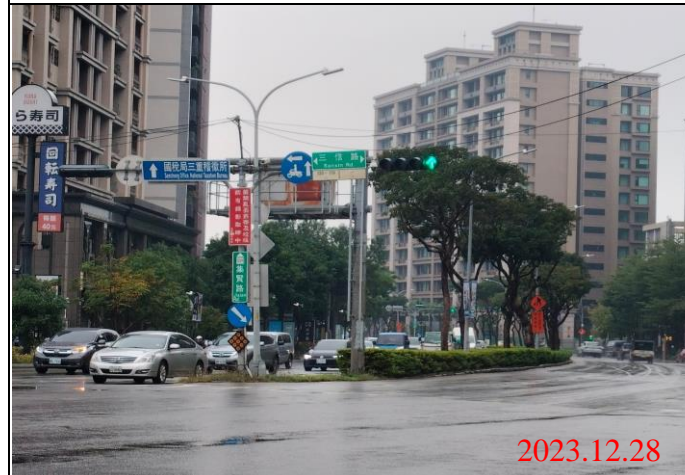
巡查日期地點：112.12.28/ Y23車站  
照片說明：牌面設置狀況

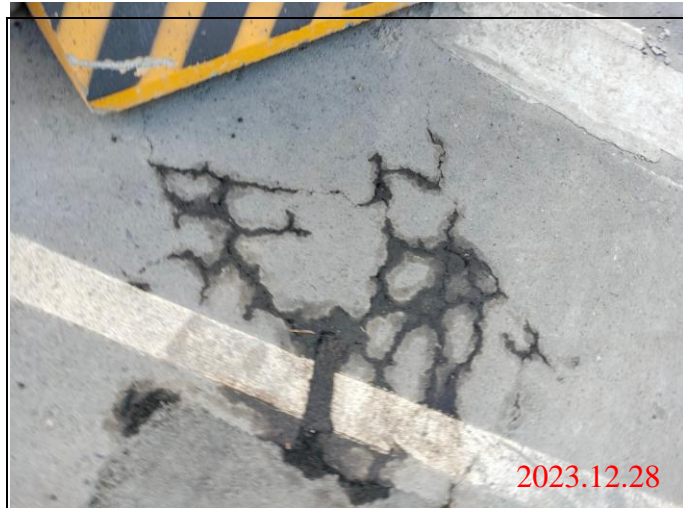
巡查日期地點：112.12.28/ Y23車站  
照片說明：路面龜裂狀況

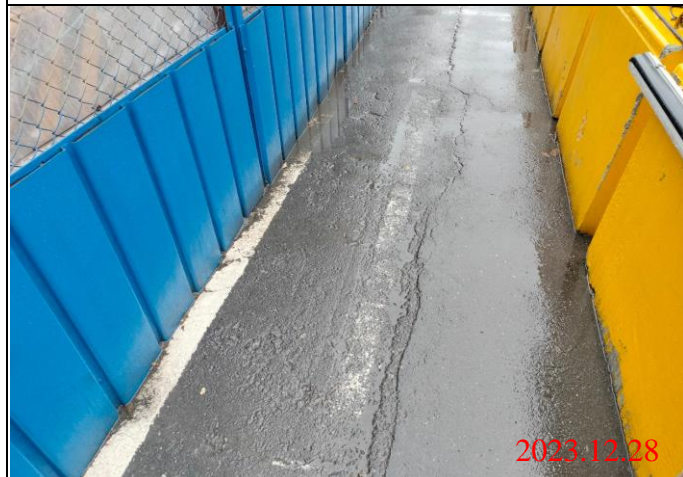
巡查日期地點：112.12.28/ Y23車站  
照片說明：路面龜裂狀況

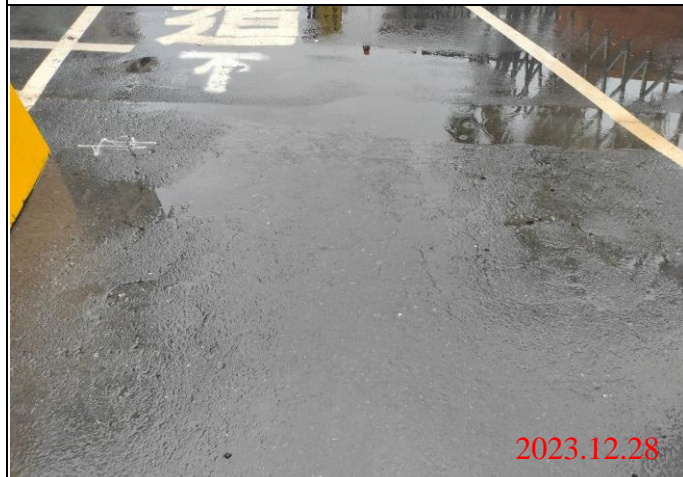
巡查日期地點：112.12.28/ Y23車站  
照片說明：路面龜裂狀況
