# 環狀線北環段Y20(不含)~Y23(含)土建及水電環控區段標工程

# 環狀線CF680B區段標道路巡查照片

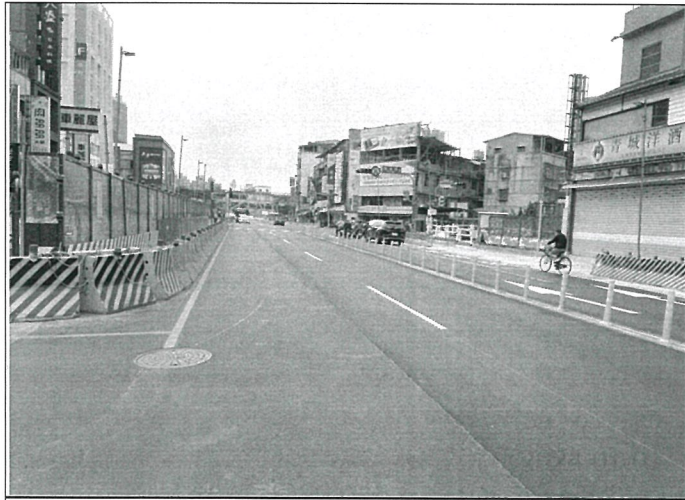
巡查日期地點：113.01.01/ Y21車站  
照片說明：路面狀況

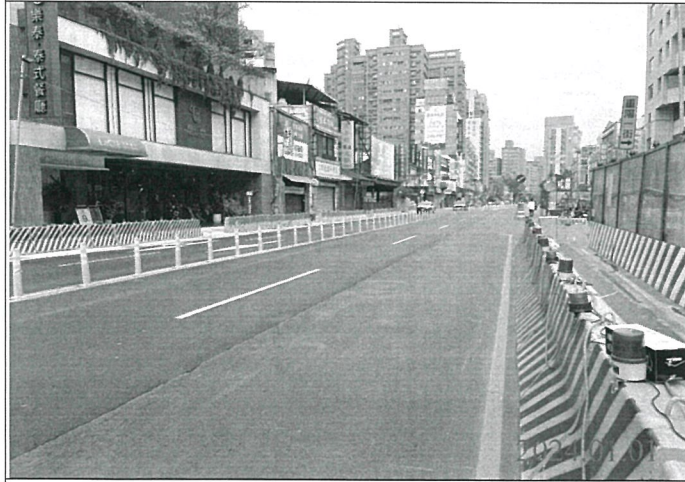
巡查日期地點：113.01.01/ Y21車站  
照片說明：路面狀況

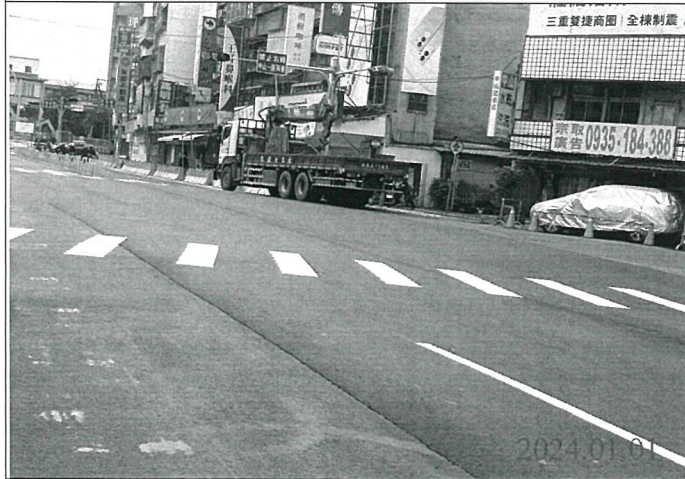
巡查日期地點：113.01.01/ Y21車站  
照片說明：路面狀況
