# 環狀線北環段 Y20(不含)~Y23(含) 土建及水電環控區段標工程

日期: 112年 8月 1日

## 環狀線CF680B區段標道路巡查照片

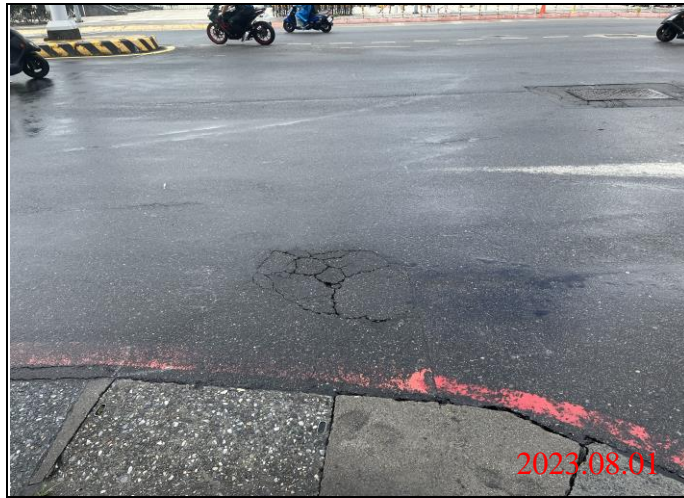
巡查日期地點：112.08.01/ Y21車站  
照片說明：路面龜裂狀況

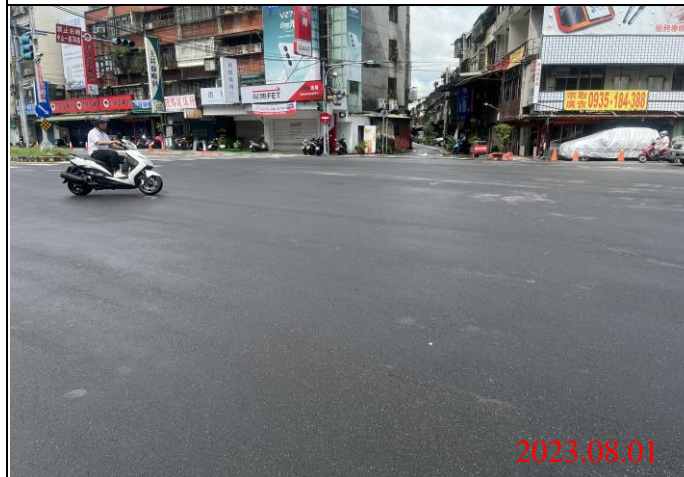
巡查日期地點：112.08.01/ Y21車站  
照片說明：路面龜裂狀況

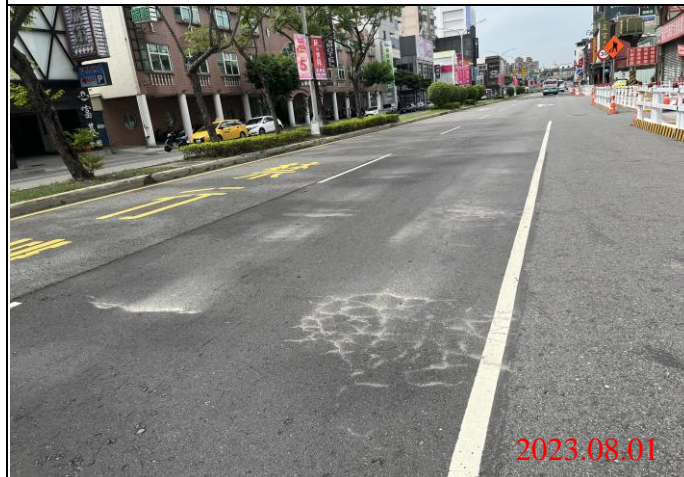
巡查日期地點：112.08.01/ Y21車站  
照片說明：路面龜裂狀況

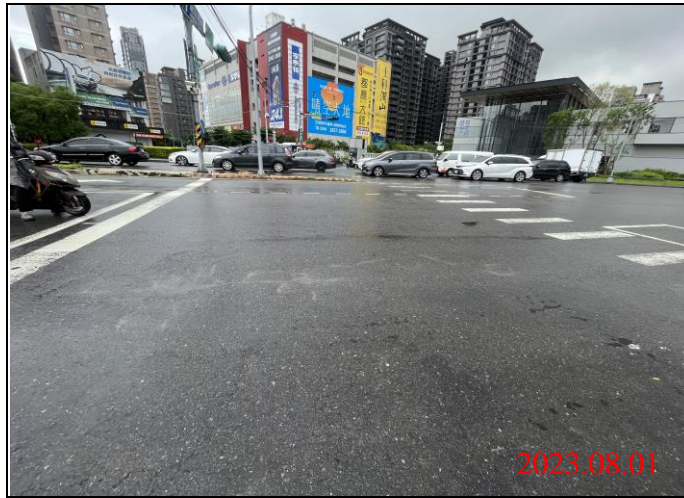
巡查日期地點：112.08.01/ Y22車站  
照片說明：路面龜裂狀況

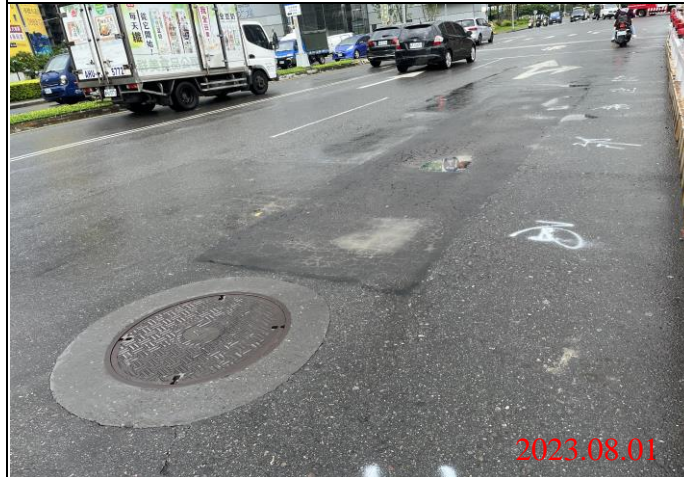
巡查日期地點：112.08.01/ Y22車站  
照片說明：路面龜裂狀況

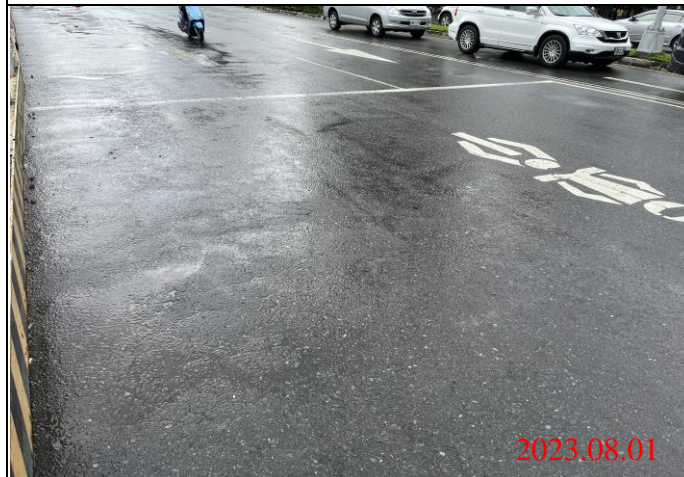
巡查日期地點：112.08.01/ Y22車站  
照片說明：路面龜裂狀況

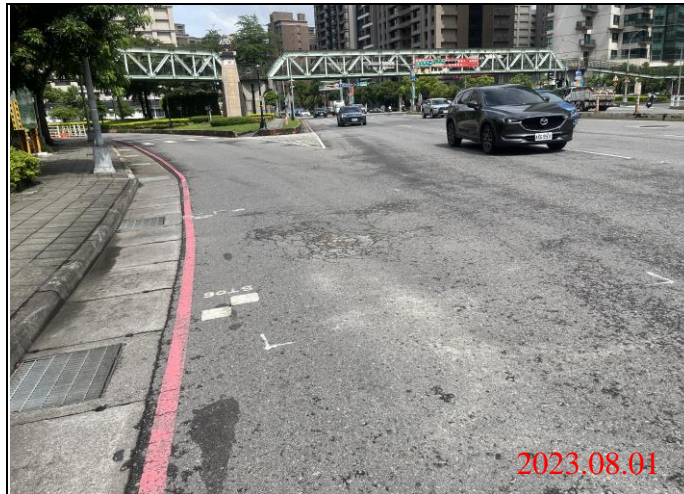
巡查日期地點：112.08.01/ Y23車站  
照片說明：路面龜裂狀況

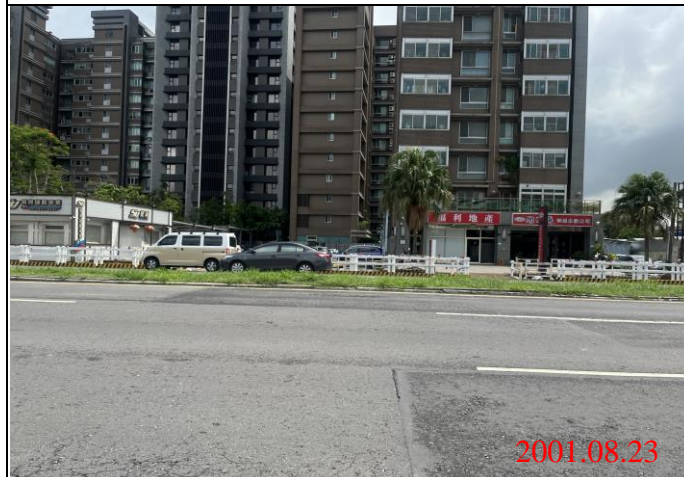
巡查日期地點：112.08.01/ Y23車站  
照片說明：路面龜裂狀況

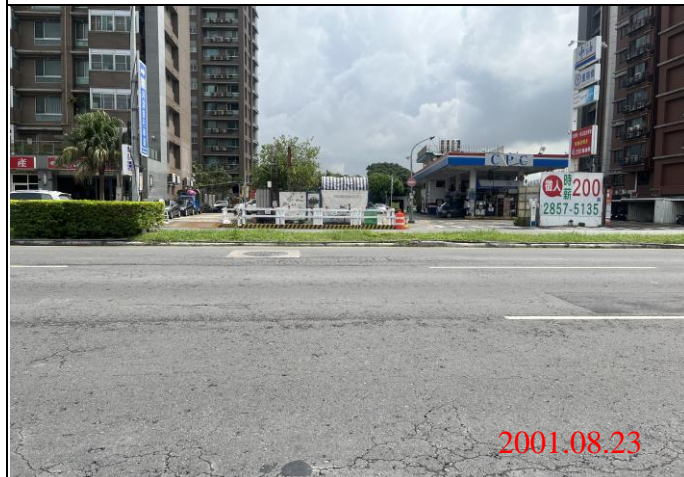
巡查日期地點：112.08.01/ Y23車站  
照片說明：路面龜裂狀況
