環狀線北環段Y20(不含)~Y23(含)土建及水電環控區段標工程

環狀線CF680B區段標道路巡查照片

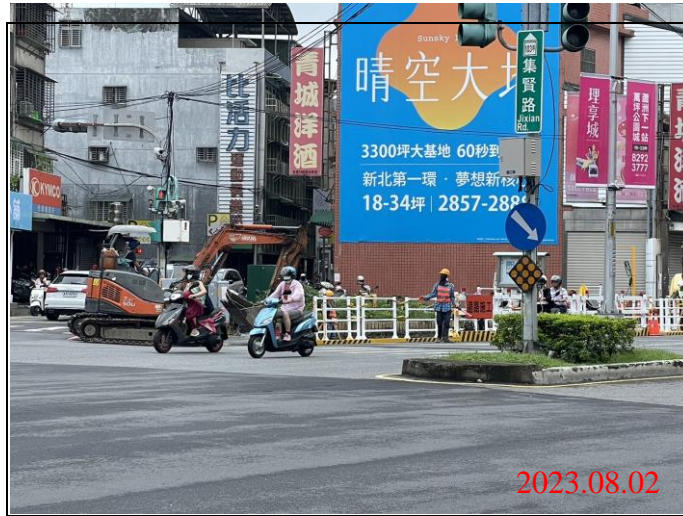
巡查日期地點：112.08.02/ Y21車站
照片說明：牌面設置狀況

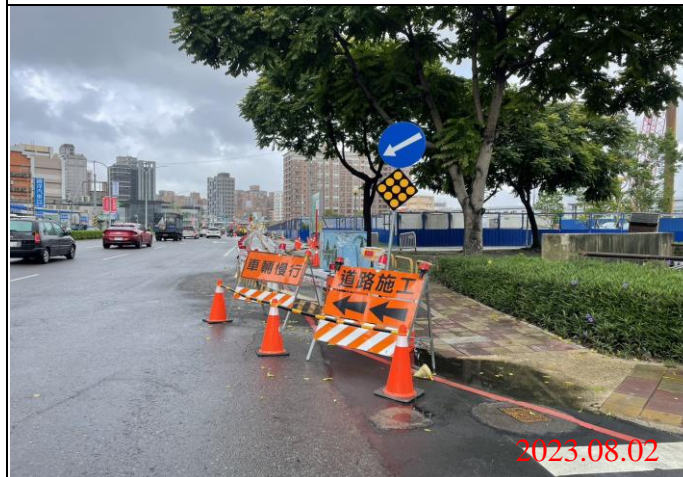
巡查日期地點：112.08.02/ Y22車站
照片說明：牌面設置狀況

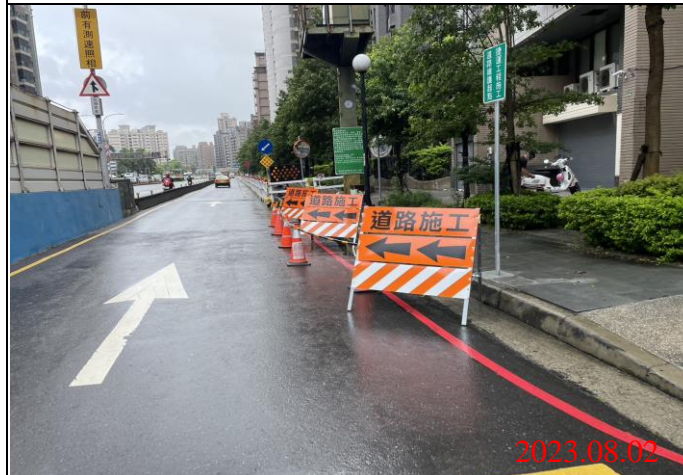
巡查日期地點：112.08.02/ Y23車站
照片說明：牌面設置狀況

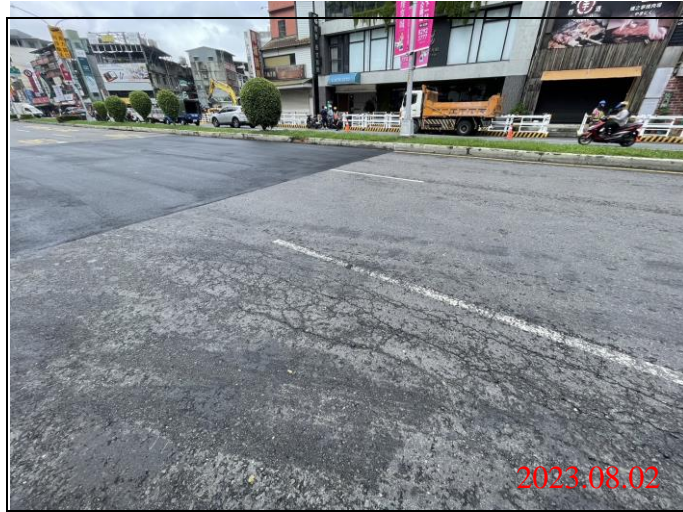
巡查日期地點：112.08.02/ Y21車站
照片說明：路面龜裂狀況

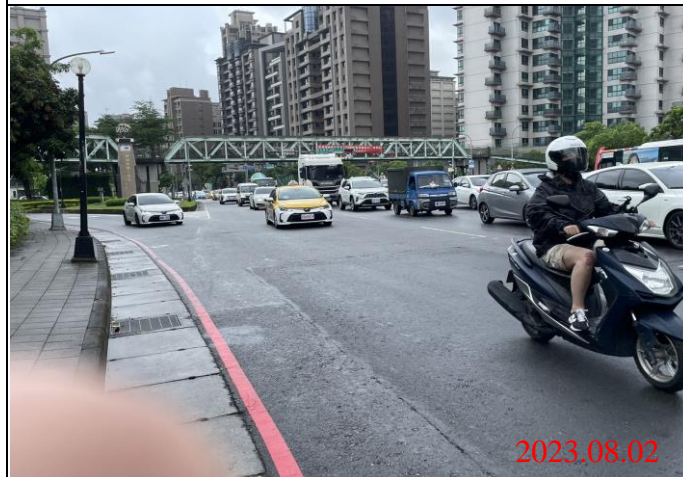
巡查日期地點：112.08.02/ Y23車站
照片說明：路面龜裂狀況

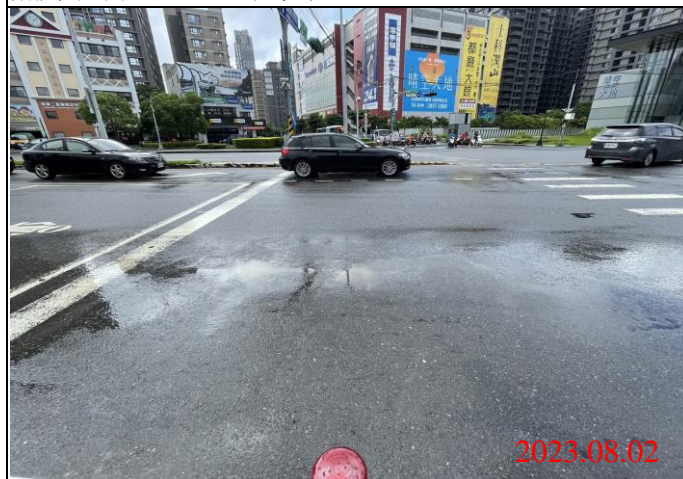
巡查日期地點：112.08.02/ Y22車站
照片說明：路面龜裂狀況

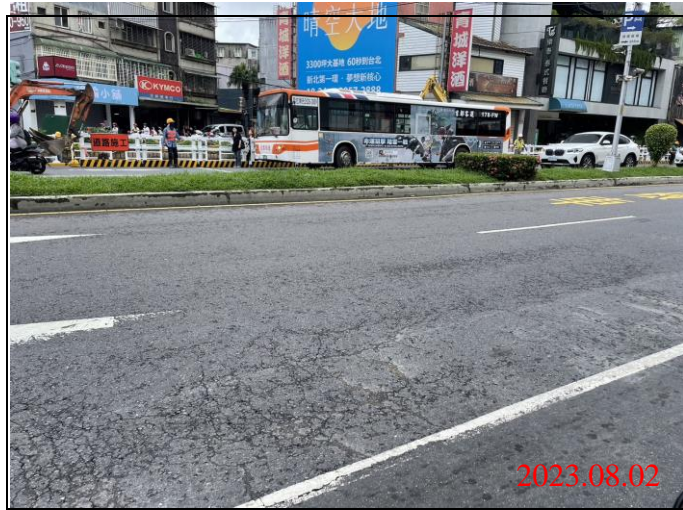
巡查日期地點：112.08.02/ Y21車站
照片說明：路面龜裂狀況

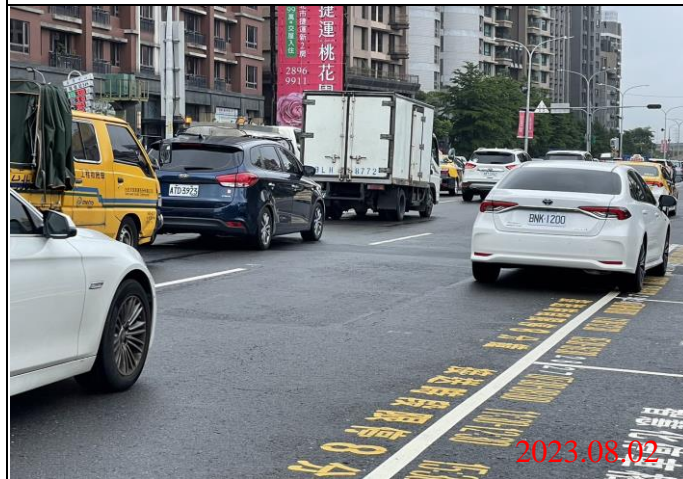
巡查日期地點：112.08.02/ Y23車站
照片說明：路面龜裂狀況

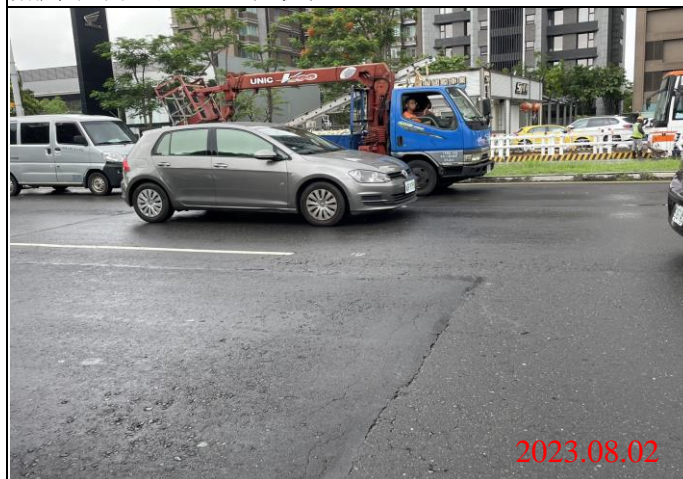
巡查日期地點：112.08.02/ Y23車站
照片說明：路面龜裂狀況
