環狀線北環段Y20(不含)~Y23(含)土建及水電環控區段標工程

日期：112年8月4日

環狀線CF680B區段標道路巡查照片

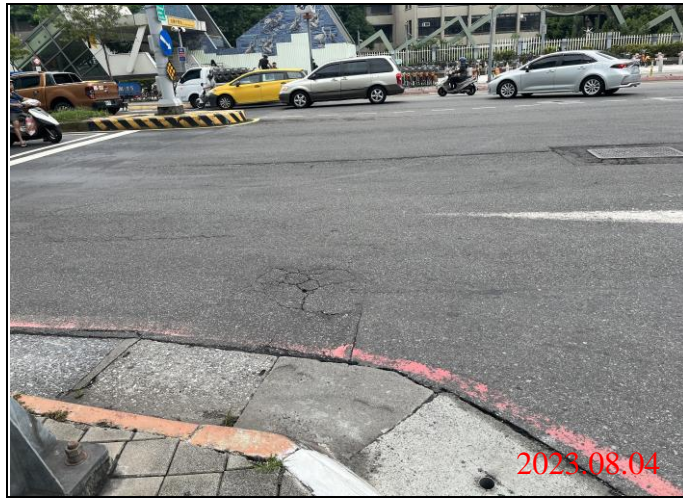
巡查日期地點：112.08.04/ Y21車站
照片說明：路面龜裂狀況

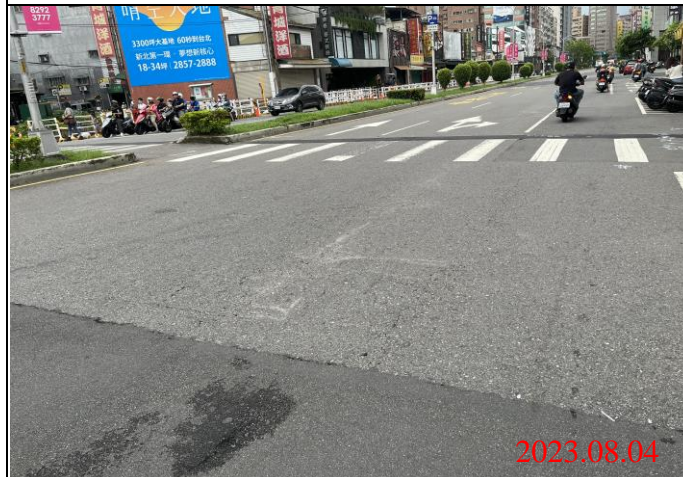
巡查日期地點：112.08.04/ Y21車站
照片說明：路面龜裂狀況

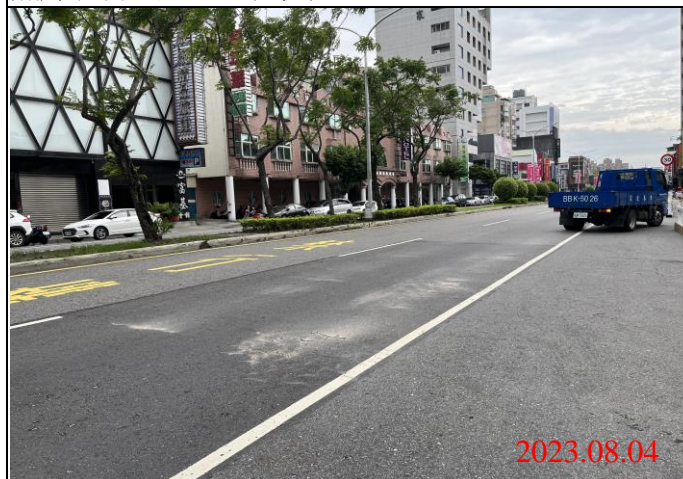
巡查日期地點：112.08.04/ Y21車站
照片說明：路面龜裂狀況

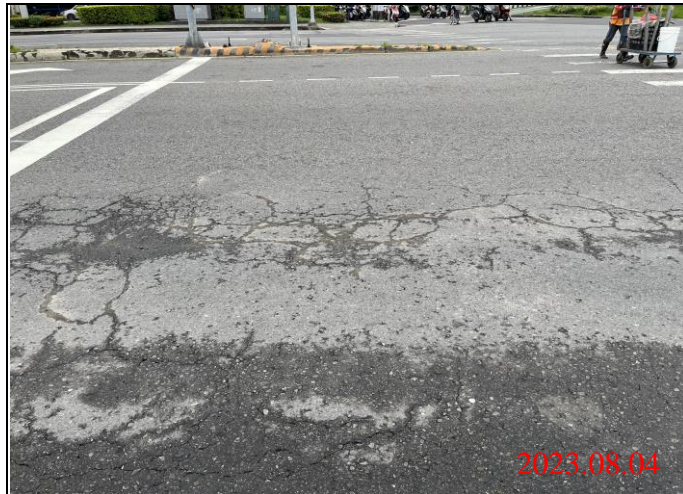
巡查日期地點：112.08.04/ Y22車站
照片說明：路面龜裂狀況

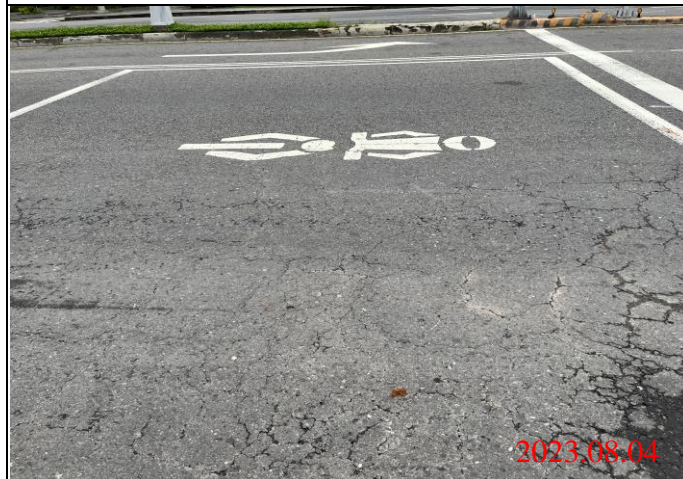
巡查日期地點：112.08.04/ Y22車站
照片說明：路面龜裂狀況

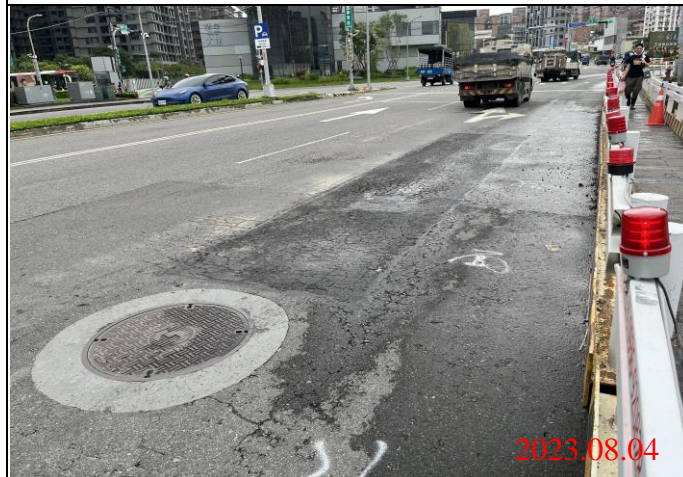
巡查日期地點：112.08.04/ Y22車站
照片說明：路面龜裂狀況

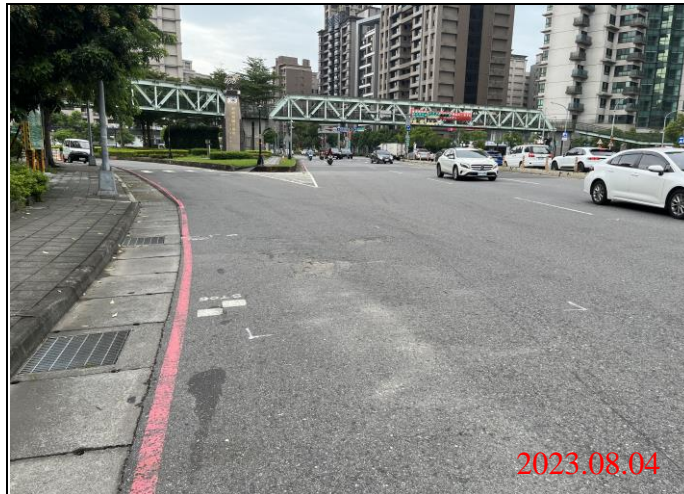
巡查日期地點：112.08.04/ Y23車站
照片說明：路面龜裂狀況

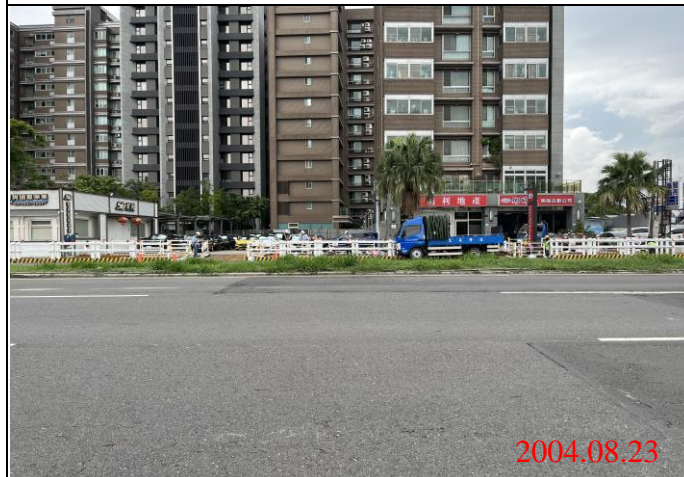
巡查日期地點：112.08.04/ Y23車站
照片說明：路面龜裂狀況

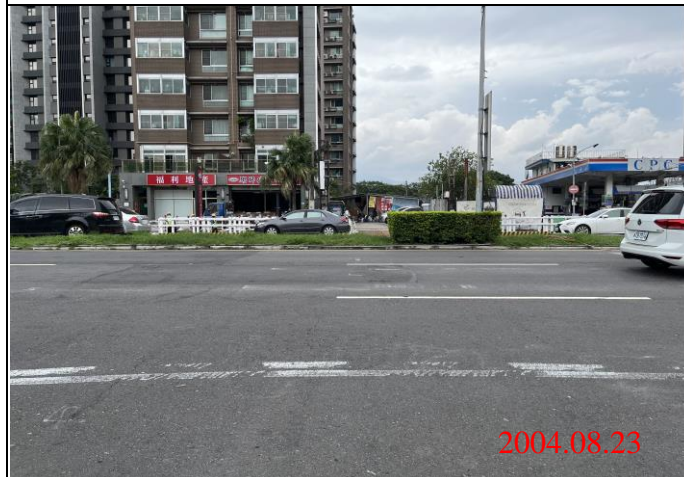
巡查日期地點：112.08.04/ Y23車站
照片說明：路面龜裂狀況

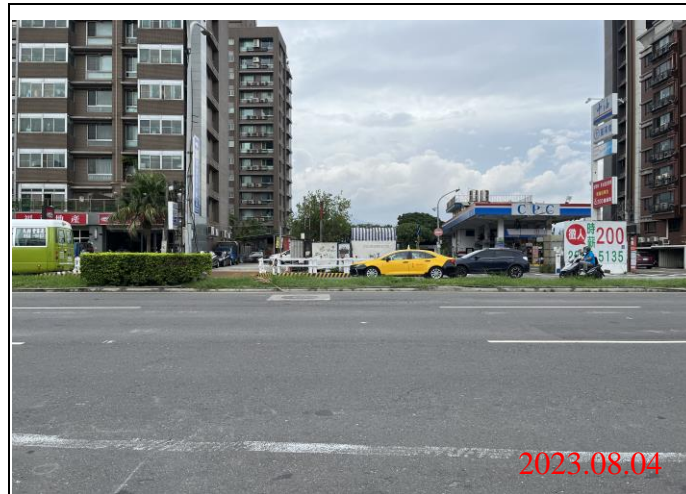
巡查日期地點：112.08.04/ Y23車站
照片說明：路面龜裂狀況

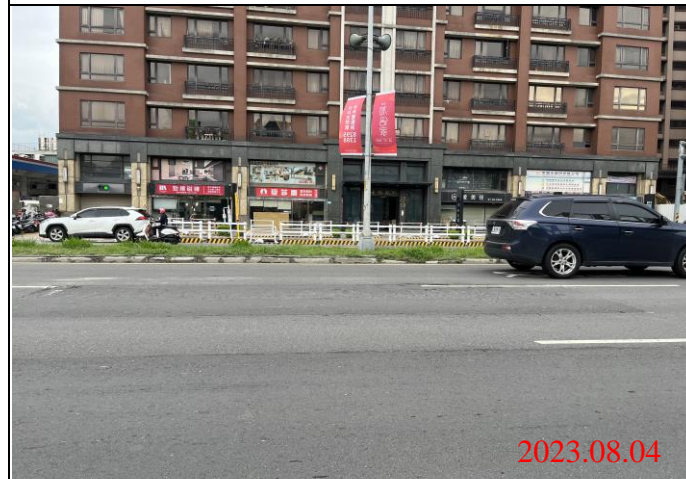
巡查日期地點：112.08.04/ Y23車站
照片說明：路面龜裂狀況

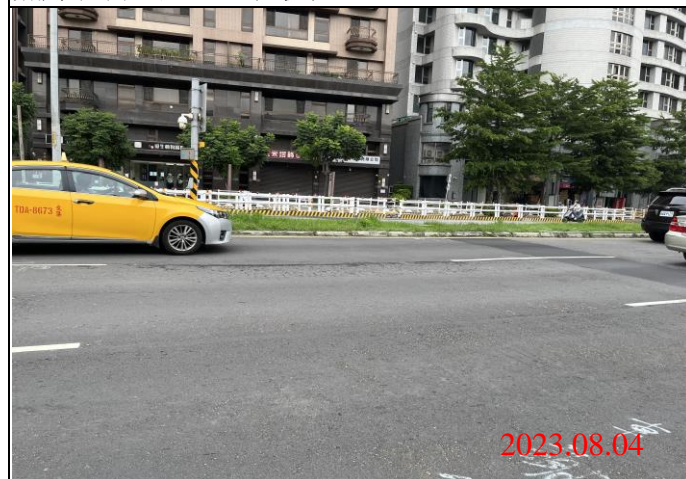
巡查日期地點：112.08.04/ Y23車站
照片說明：路面龜裂狀況
