# 環狀線北環段Y20(不含)~Y23(含)土建及水電環控區段標工程

日期: 112年8月5日

# 環狀線CF680B區段標道路巡查照片

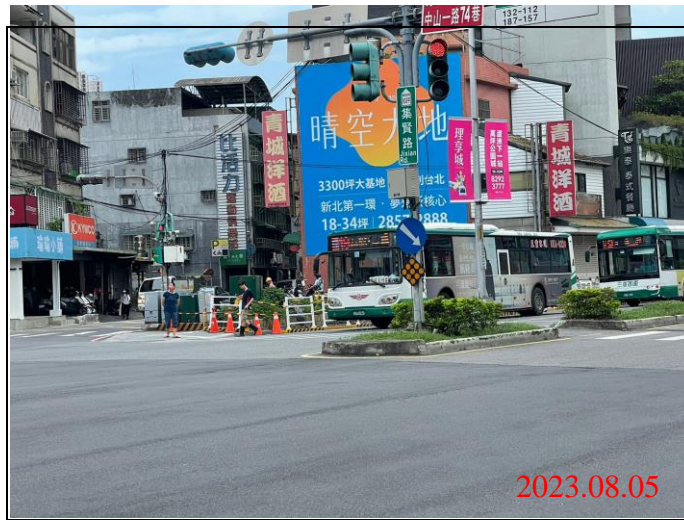
巡查日期地點：112.08.05/ Y21車站  
照片說明：牌面設置狀況

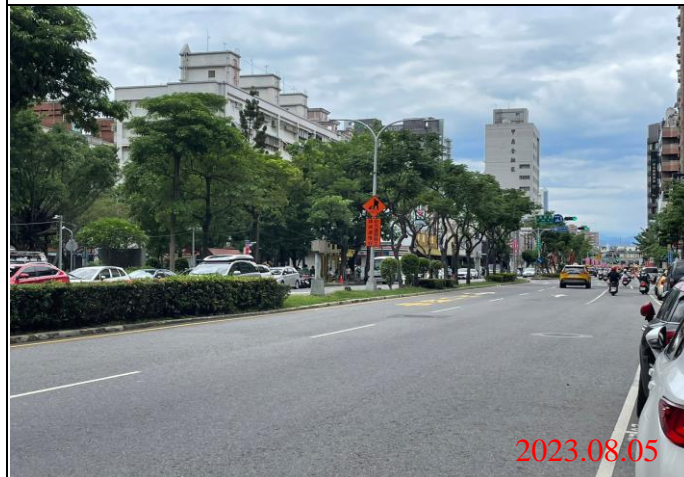
巡查日期地點：112.08.05/ Y22車站  
照片說明：牌面設置狀況

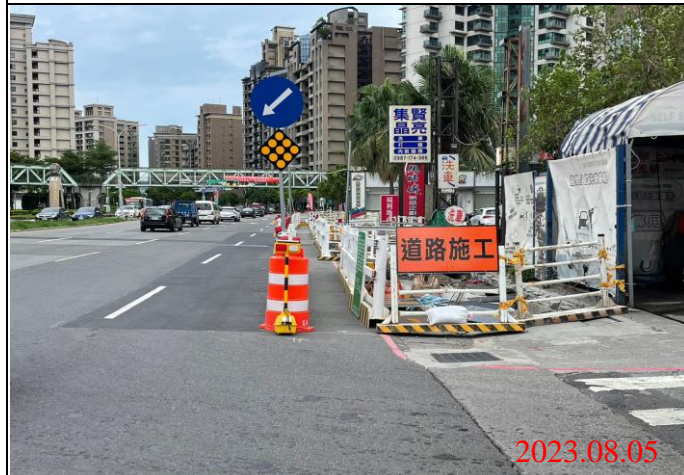
巡查日期地點：112.08.05/ Y23車站  
照片說明：牌面設置狀況

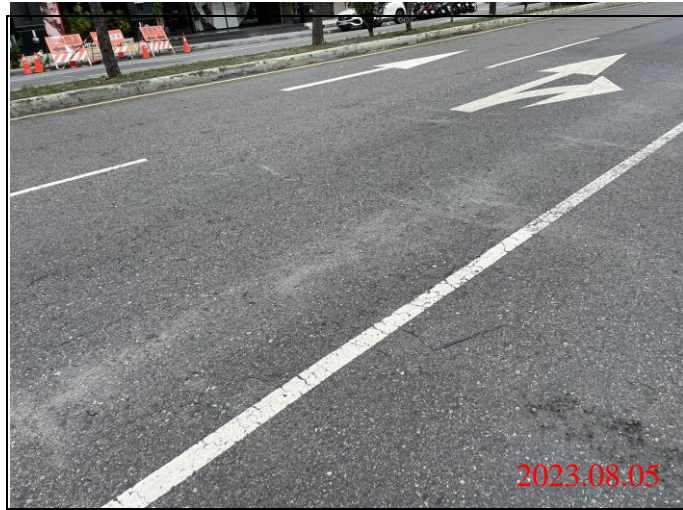
巡查日期地點：112.08.05/ Y21車站  
照片說明：路面龜裂狀況

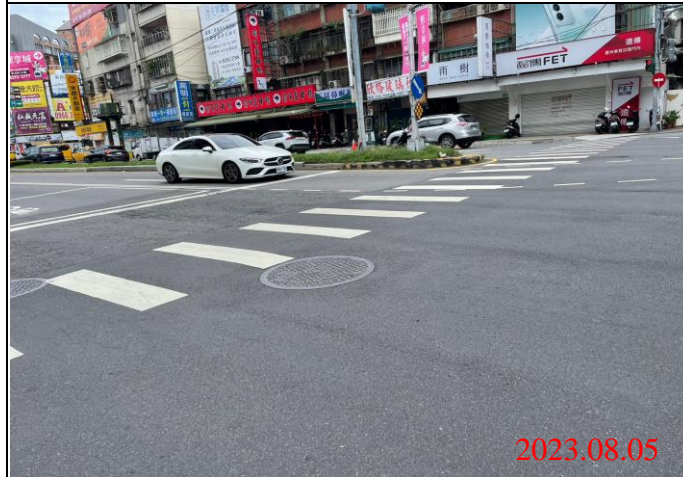
巡查日期地點：112.08.05/ Y21車站  
照片說明：路面龜裂狀況

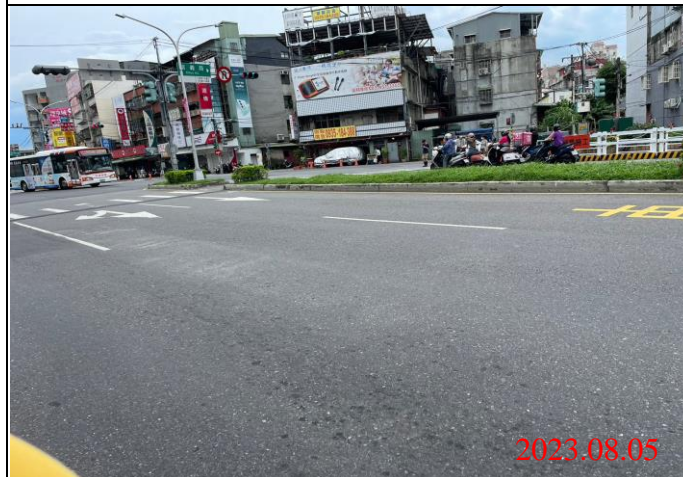
巡查日期地點：112.08.05/ Y21車站  
照片說明：路面龜裂狀況

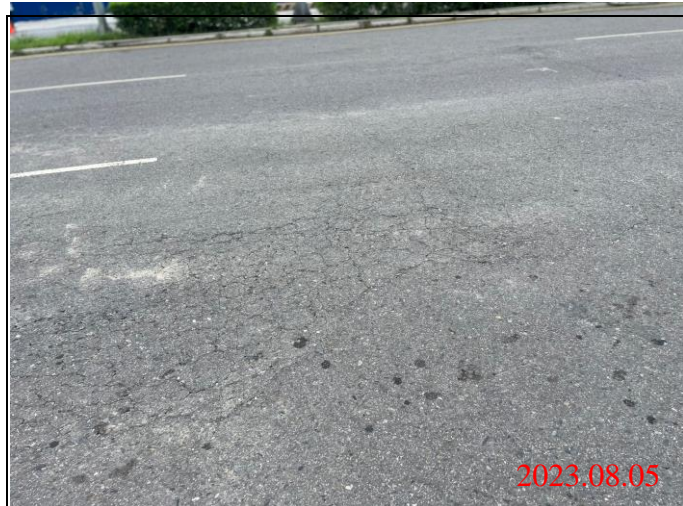
巡查日期地點：112.08.05/ Y22車站  
照片說明：路面龜裂狀況

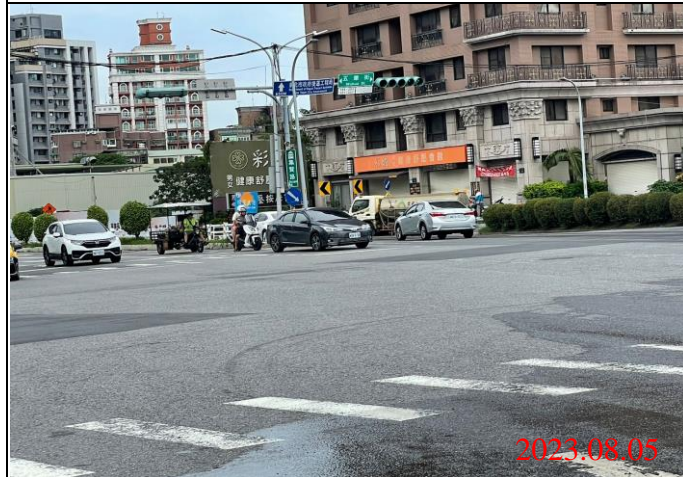
巡查日期地點：112.08.05/ Y22車站  
照片說明：路面龜裂狀況

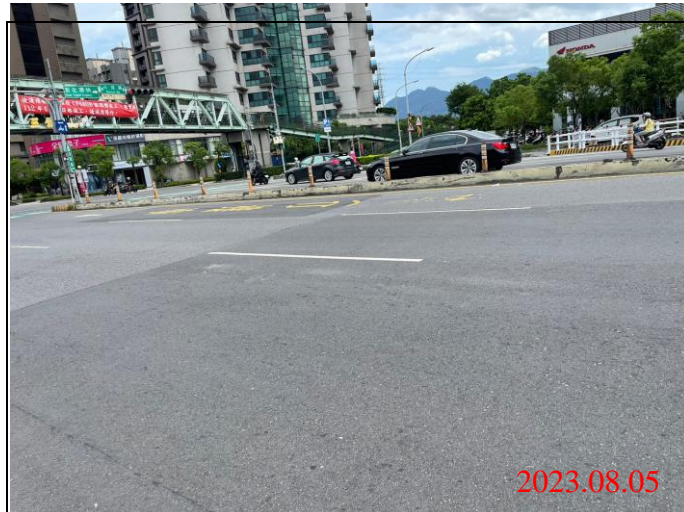
巡查日期地點：112.08.05/ Y23車站  
照片說明：路面龜裂狀況

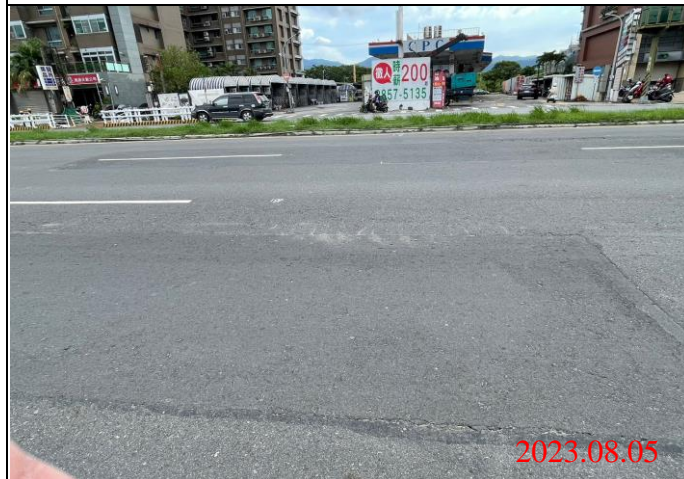
巡查日期地點：112.08.05/ Y23車站  
照片說明：路面龜裂狀況

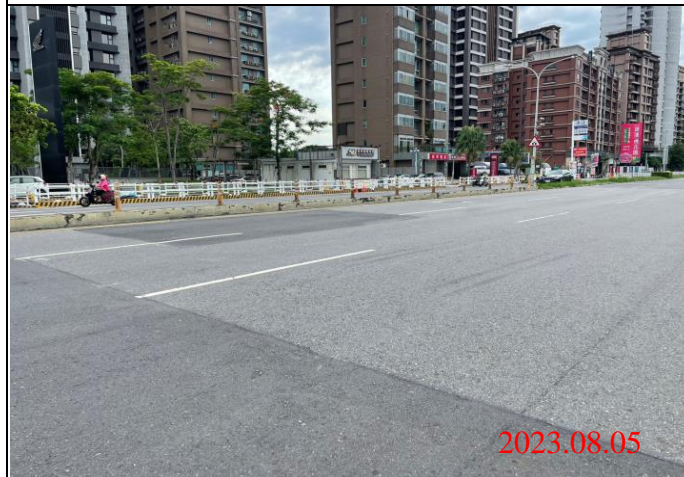
巡查日期地點：112.08.05/ Y23車站  
照片說明：路面龜裂狀況
