環狀線北環段Y20(不含)~Y23(含)土建及水電環控區段標工程

日期: 112年8月7日

環狀線CF680B區段標道路巡查照片

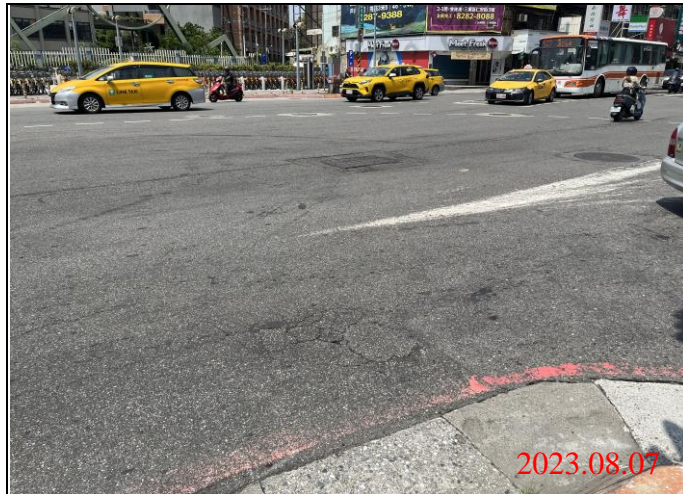
巡查日期地點：112.08.07/ Y21車站
照片說明：路面龜裂狀況

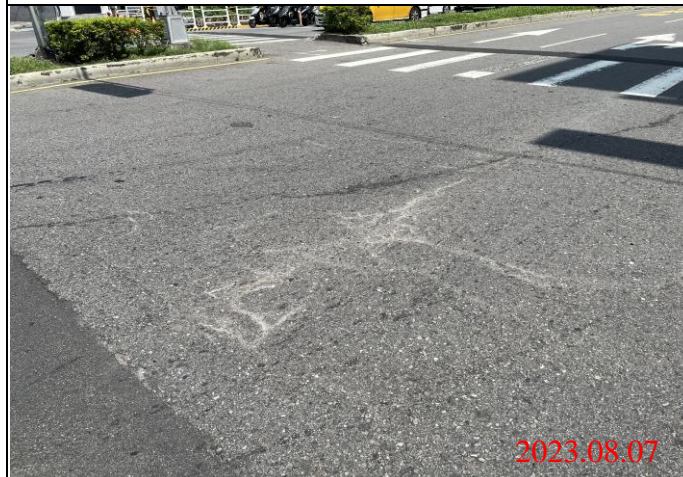
巡查日期地點：112.08.07/ Y21車站
照片說明：路面龜裂狀況

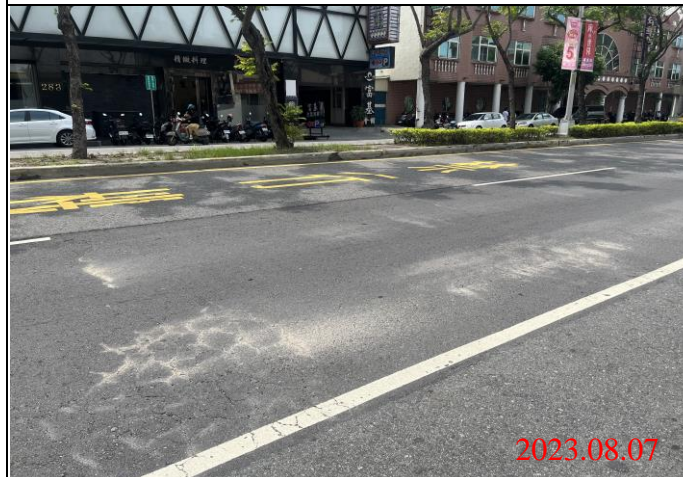
巡查日期地點：112.08.07/ Y21車站
照片說明：路面龜裂狀況

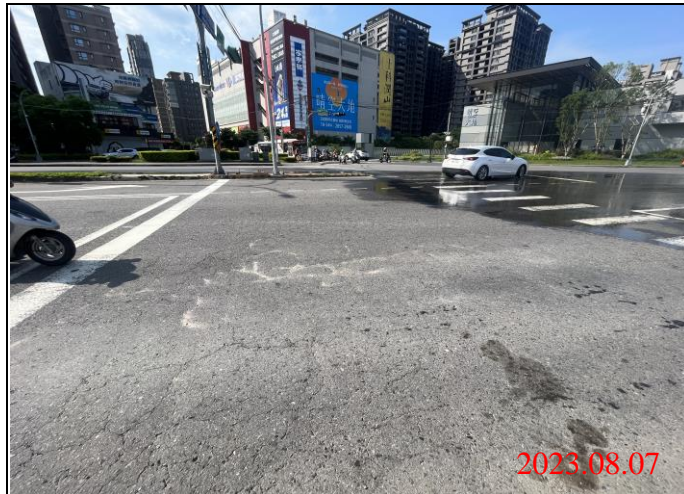
巡查日期地點：112.08.07/ Y22車站
照片說明：路面龜裂狀況

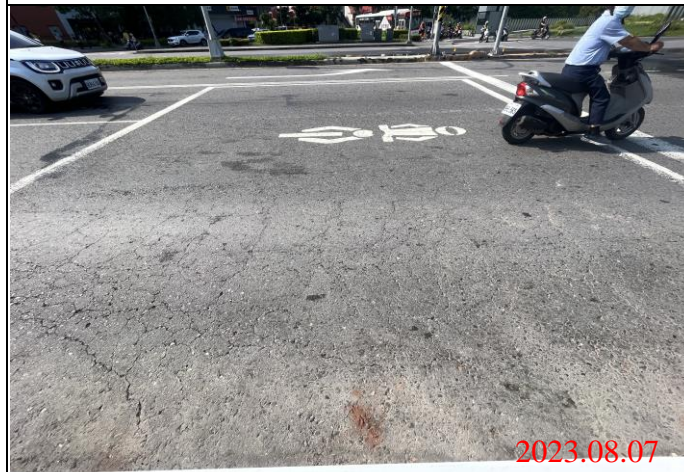
巡查日期地點：112.08.07/ Y22車站
照片說明：路面龜裂狀況

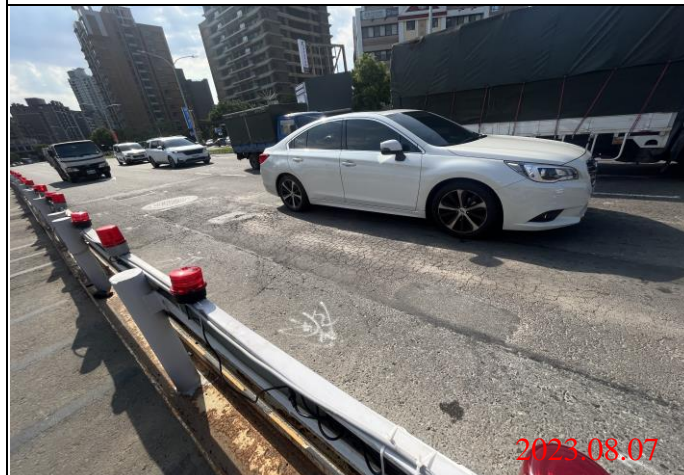
巡查日期地點：112.08.07/ Y22車站
照片說明：路面龜裂狀況

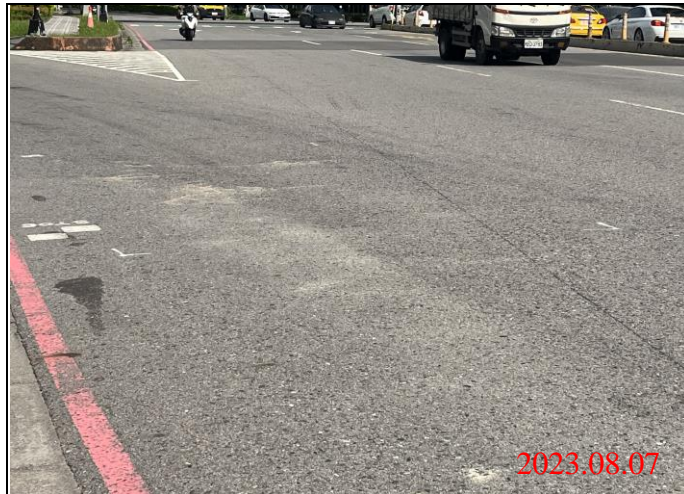
巡查日期地點：112.08.07/ Y23車站
照片說明：路面龜裂狀況

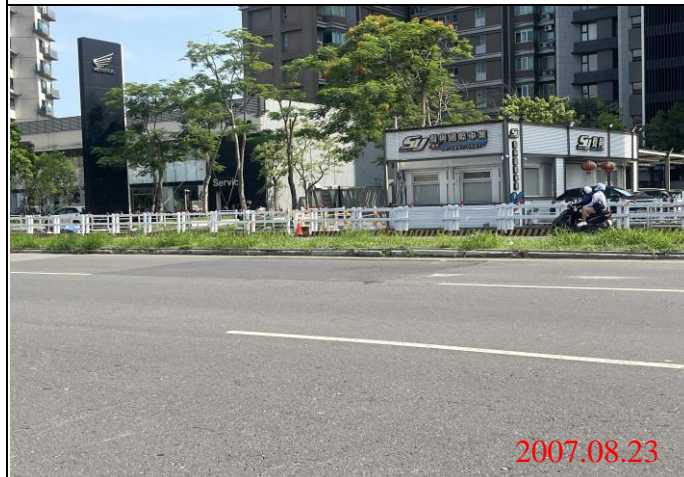
巡查日期地點：112.08.07/ Y23車站
照片說明：路面龜裂狀況

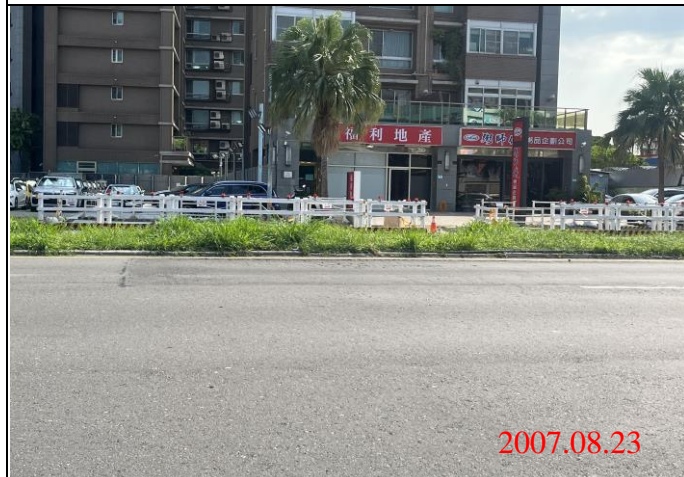
巡查日期地點：112.08.07/ Y23車站
照片說明：路面龜裂狀況

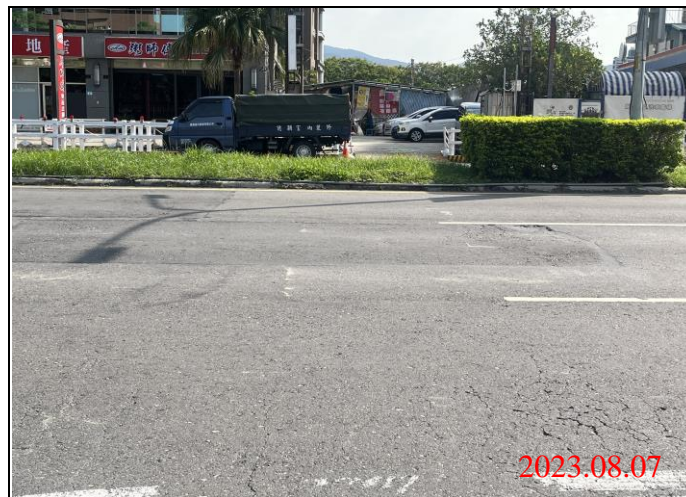
巡查日期地點：112.08.07/ Y23車站
照片說明：路面龜裂狀況

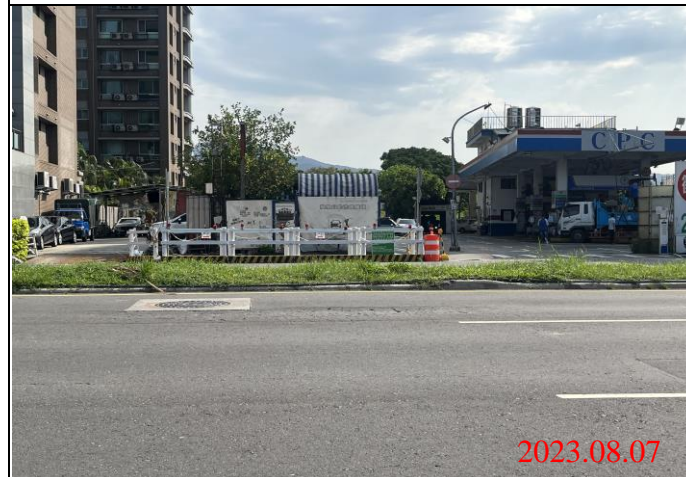
巡查日期地點：112.08.07/ Y23車站
照片說明：路面龜裂狀況

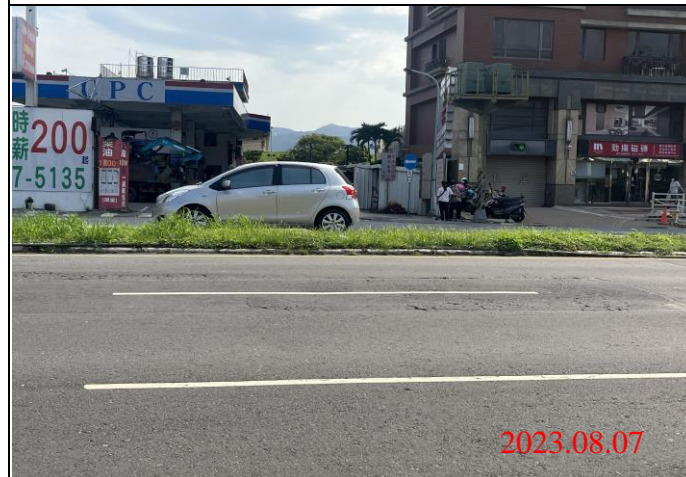
巡查日期地點：112.08.07/ Y23車站
照片說明：路面龜裂狀況
