環狀線北環段Y20(不含)~Y23(含)土建及水電環控區段標工程

日期: 112年8月8日

環狀線CF680B區段標道路巡查照片

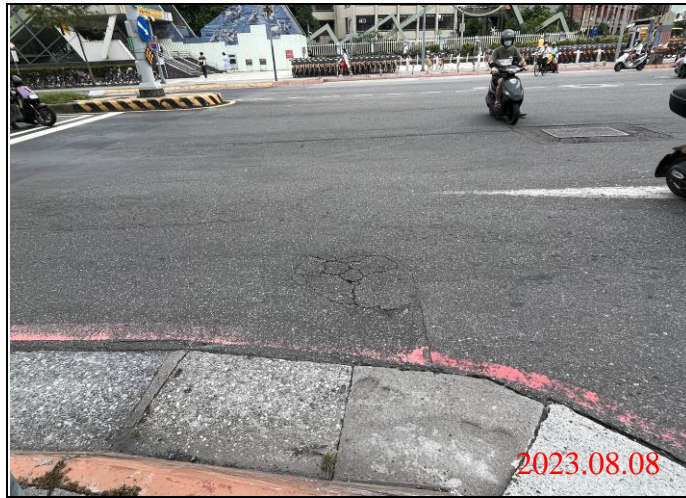
巡查日期地點：112.08.08/ Y21車站
照片說明：路面龜裂狀況

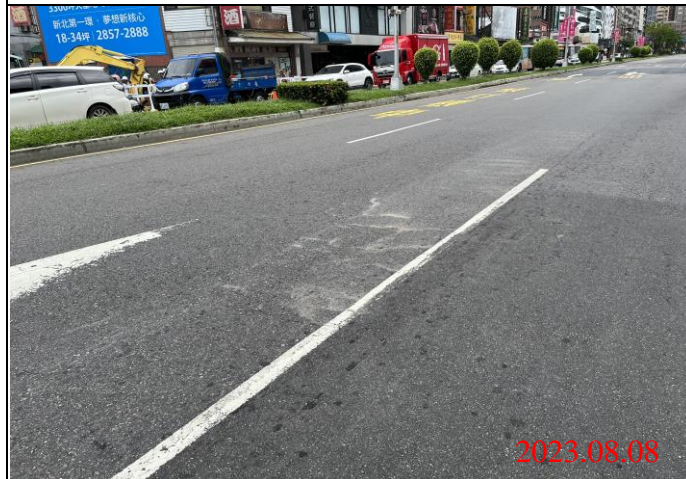
巡查日期地點：112.08.08/ Y21車站
照片說明：路面龜裂狀況

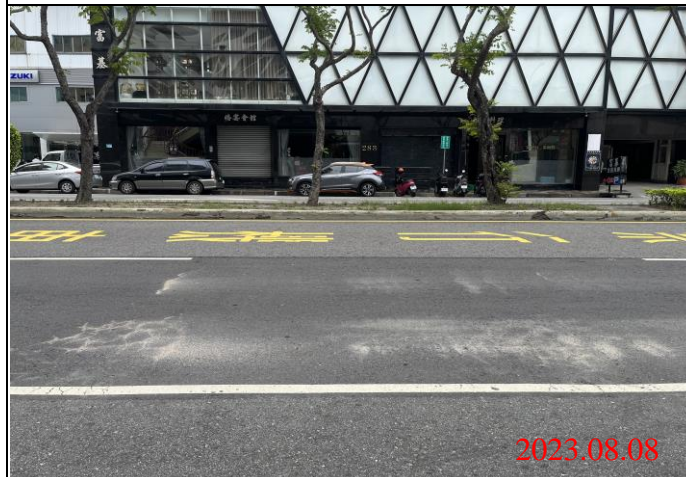
巡查日期地點：112.08.08/ Y21車站
照片說明：路面龜裂狀況

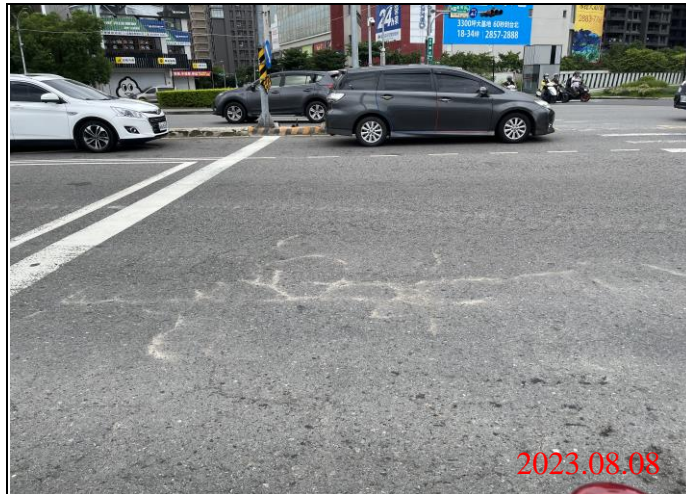
巡查日期地點：112.08.08/ Y22車站
照片說明：路面龜裂狀況

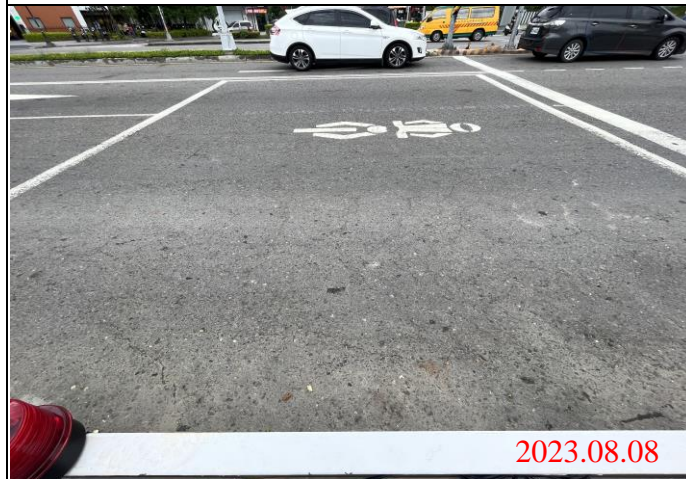
巡查日期地點：112.08.08/ Y22車站
照片說明：路面龜裂狀況

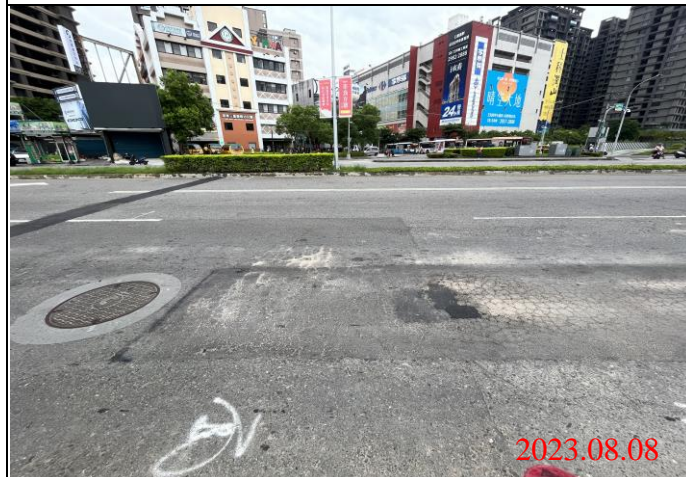
巡查日期地點：112.08.08/ Y22車站
照片說明：路面龜裂狀況

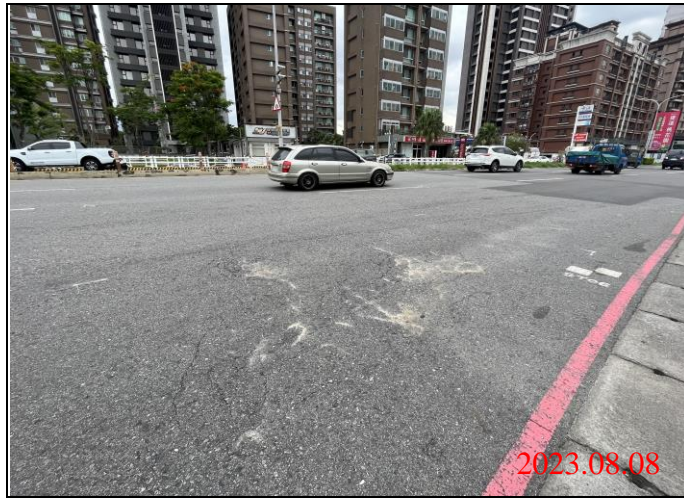
巡查日期地點：112.08.08/ Y23車站
照片說明：路面龜裂狀況

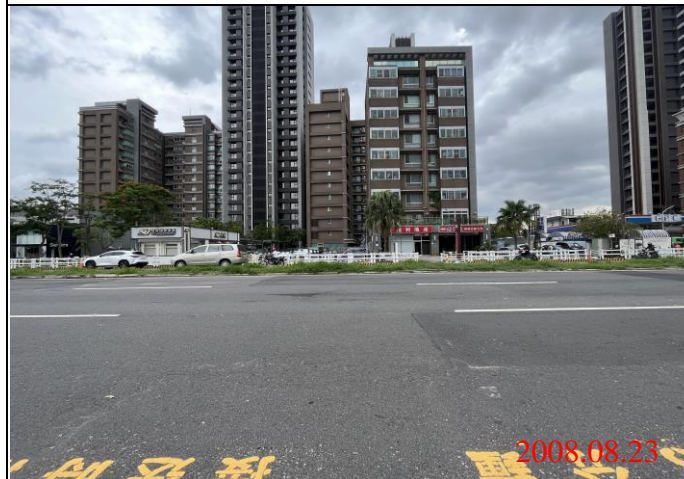
巡查日期地點：112.08.08/ Y23車站
照片說明：路面龜裂狀況

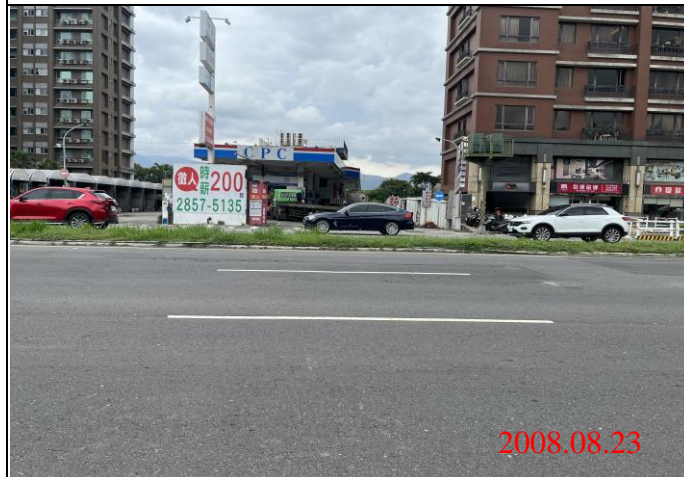
巡查日期地點：112.08.08/ Y23車站
照片說明：路面龜裂狀況

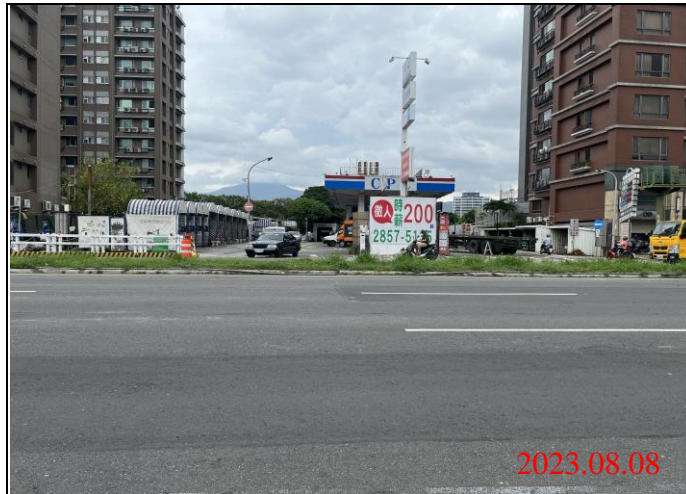
巡查日期地點：112.08.08/ Y23車站
照片說明：路面龜裂狀況

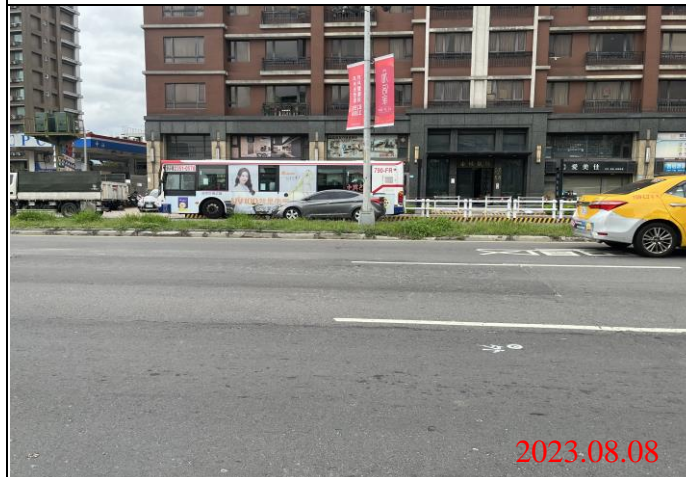
巡查日期地點：112.08.08/ Y23車站
照片說明：路面龜裂狀況

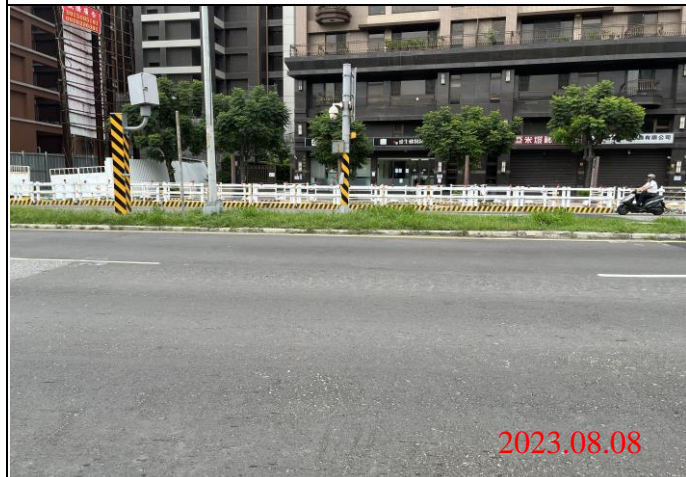
巡查日期地點：112.08.08/ Y23車站
照片說明：路面龜裂狀況
