# 環狀線北環段 Y20(不含)~Y23(含) 土建及水電環控區段標工程

日期: 112年8月9日

# 環狀線CF680B區段標道路巡查照片

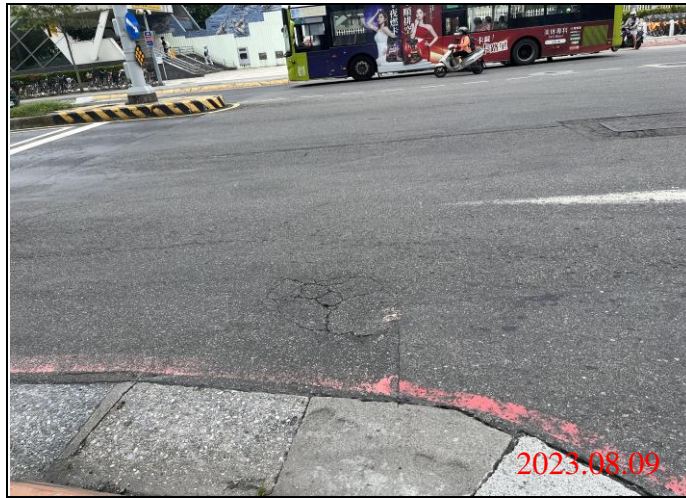
巡查日期地點：112.08.09/ Y21車站  
照片說明：路面龜裂狀況

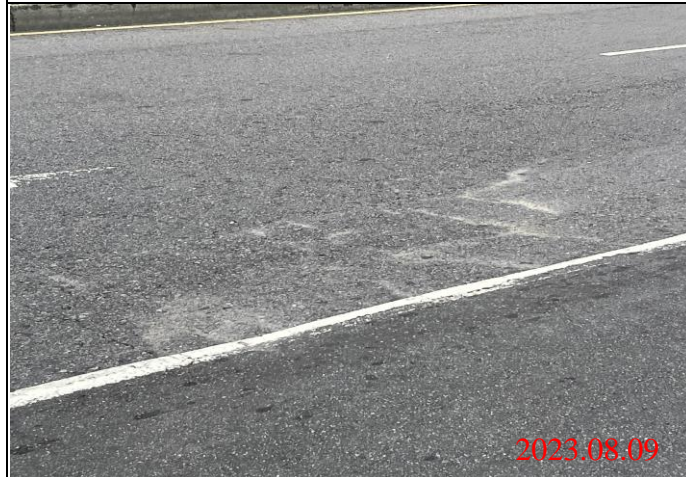
巡查日期地點：112.08.09/ Y21車站  
照片說明：路面龜裂狀況

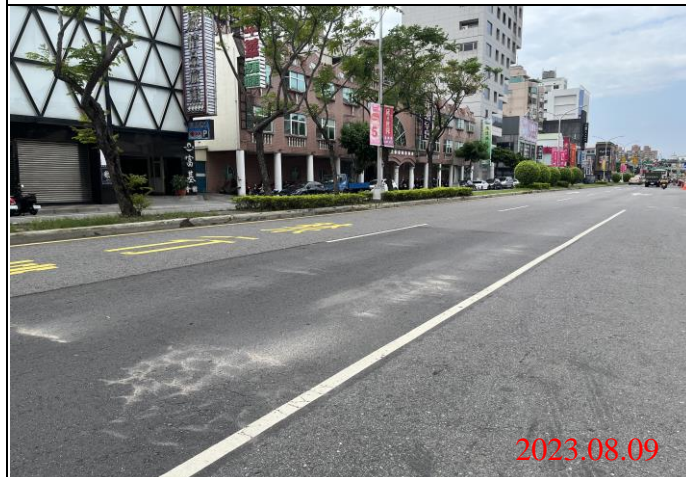
巡查日期地點：112.08.09/ Y21車站  
照片說明：路面龜裂狀況

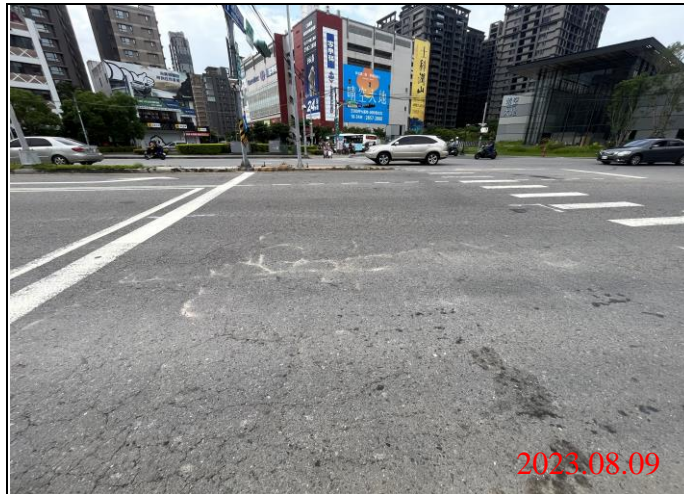
巡查日期地點：112.08.09/ Y22車站  
照片說明：路面龜裂狀況

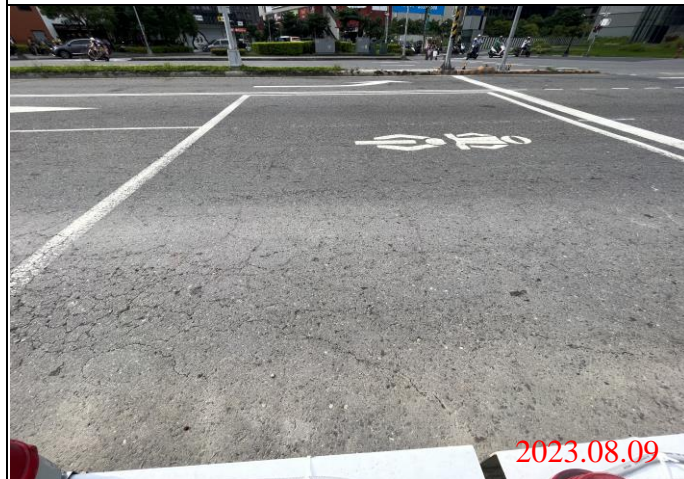
巡查日期地點：112.08.09/ Y22車站  
照片說明：路面龜裂狀況

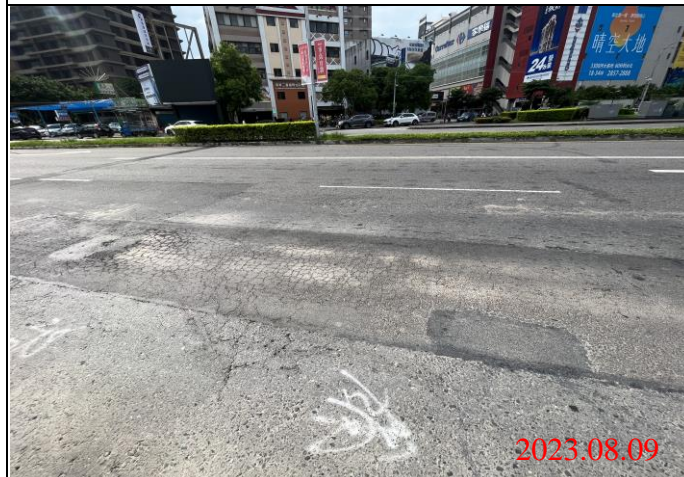
巡查日期地點：112.08.09/ Y22車站  
照片說明：路面龜裂狀況

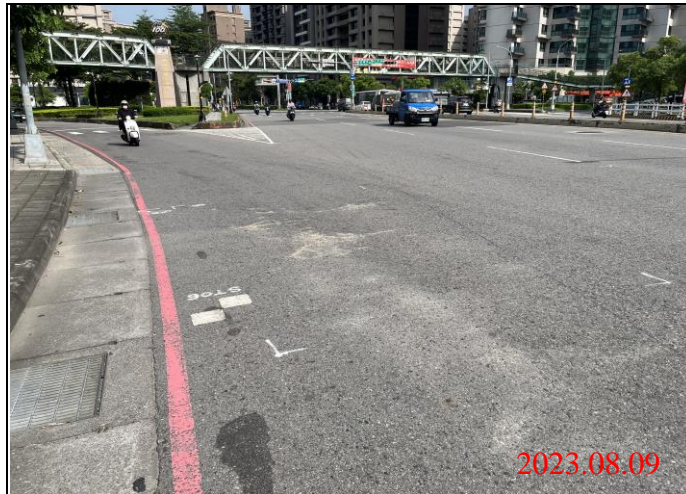
巡查日期地點：112.08.09/ Y23車站  
照片說明：路面龜裂狀況

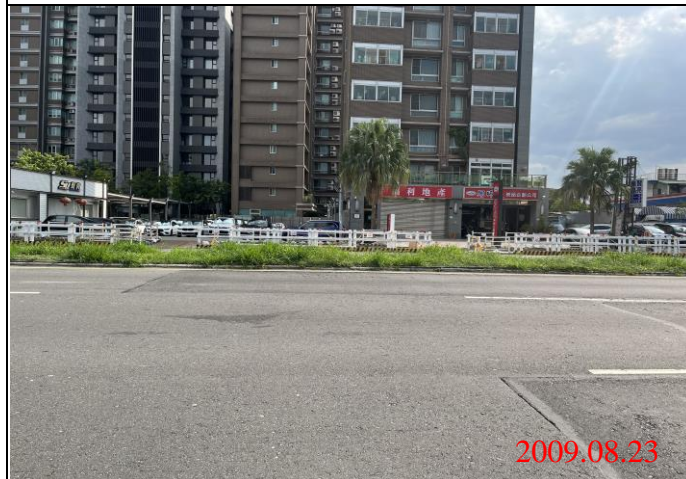
巡查日期地點：112.08.09/ Y233車站  
照片說明：路面龜裂狀況

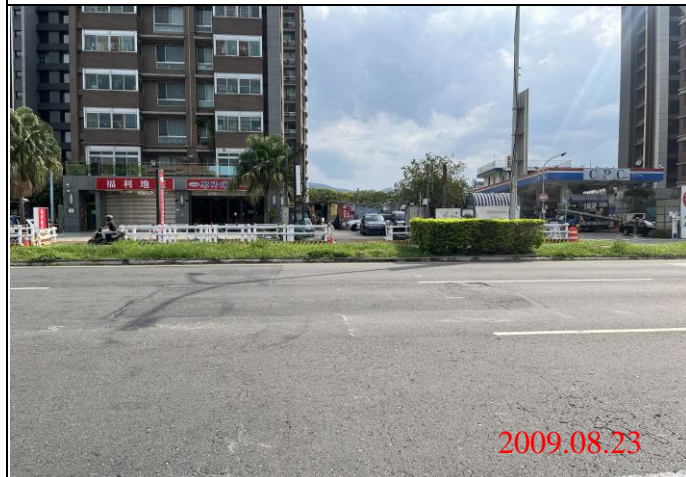
巡查日期地點：112.08.09/ Y23車站  
照片說明：路面龜裂狀況

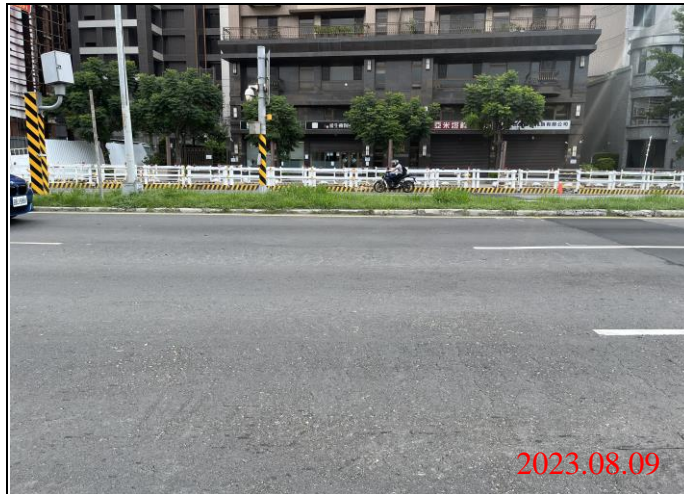
巡查日期地點：112.08.09/ Y23車站  
照片說明：路面龜裂狀況

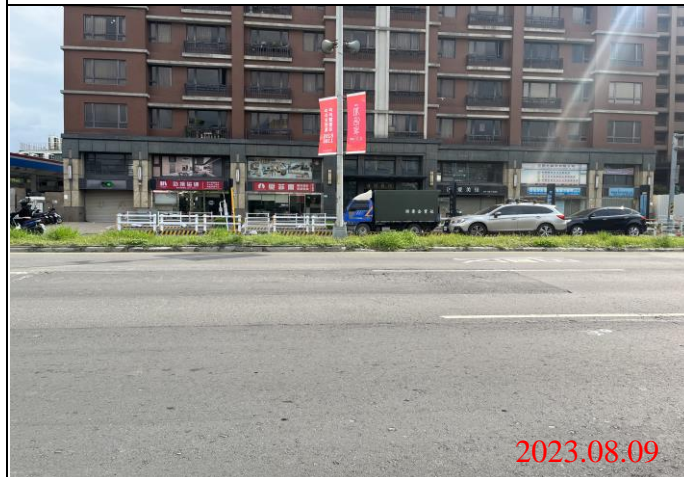
巡查日期地點：112.08.09/ Y23車站  
照片說明：路面龜裂狀況

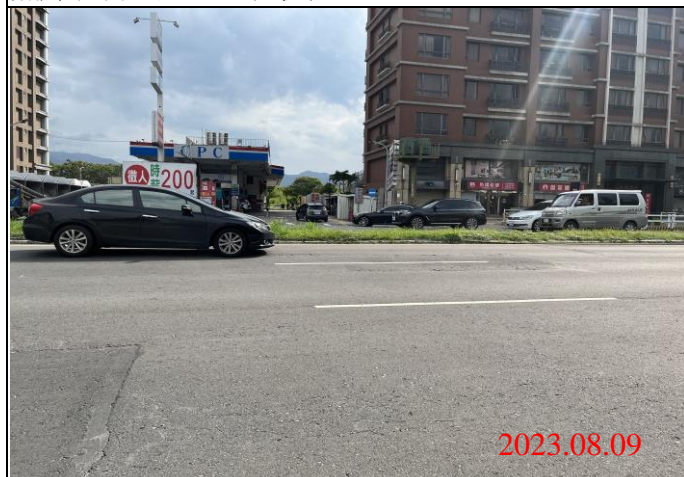
巡查日期地點：112.08.09/ Y23車站  
照片說明：路面龜裂狀況
