環狀線北環段 Y20(不含)~Y23(含) 土建及水電環控區段標工程

日期: 112 年 8 月 10 日

環狀線CF680B區段標道路巡查照片

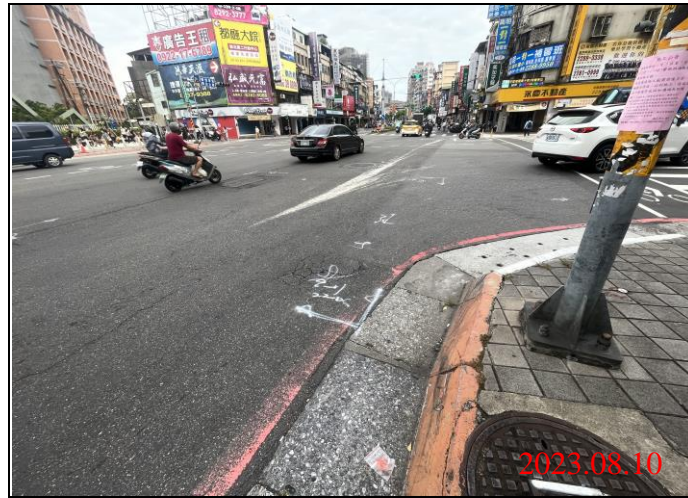
巡查日期地點：112.08.10/ Y21車站
照片說明：路面龜裂狀況

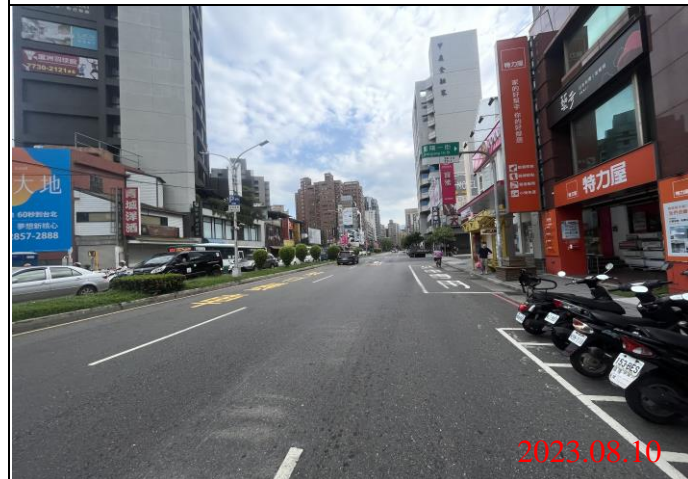
巡查日期地點：112.08.10/ Y21車站
照片說明：路面龜裂狀況

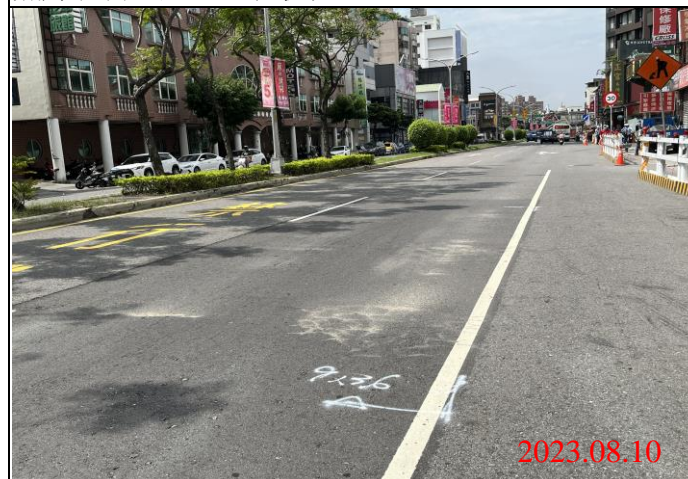
巡查日期地點：112.08.10/ Y21車站
照片說明：路面龜裂狀況

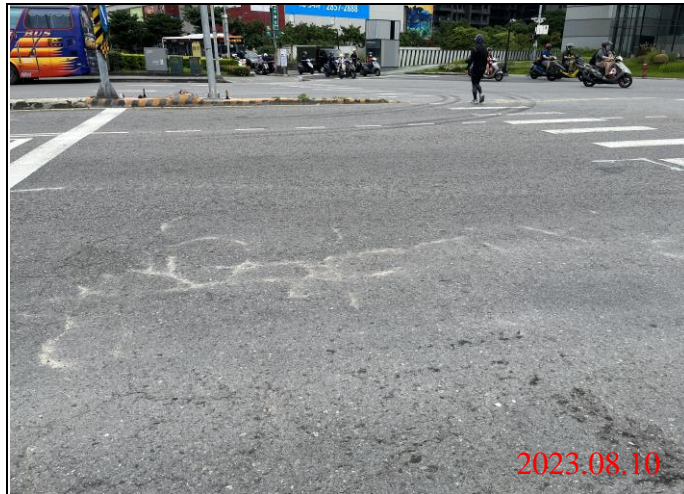
巡查日期地點：112.08.10/ Y22車站
照片說明：路面龜裂狀況

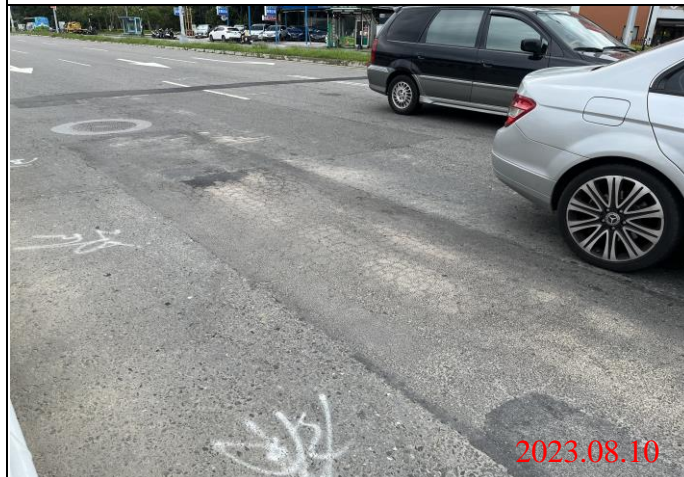
巡查日期地點：112.08.10/ Y22車站
照片說明：路面龜裂狀況

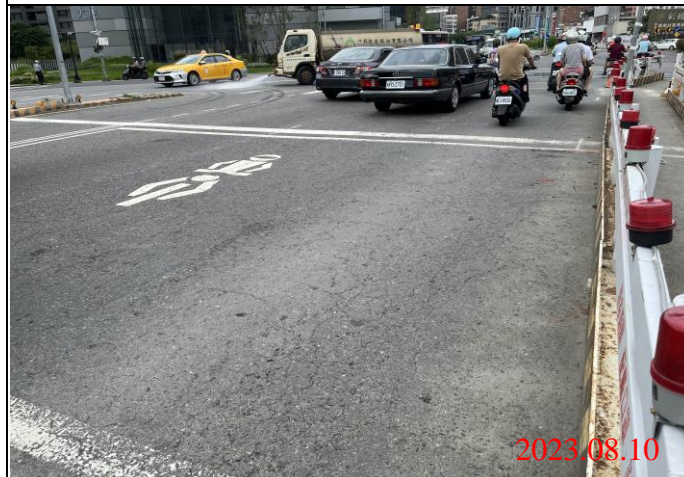
巡查日期地點：112.08.10/ Y22車站
照片說明：路面龜裂狀況

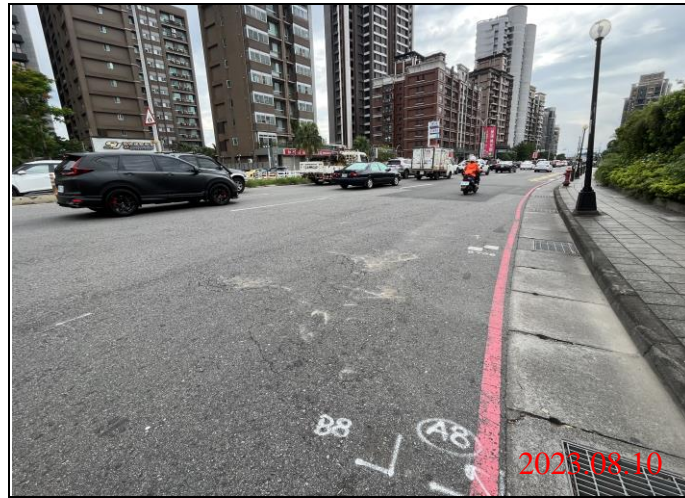
巡查日期地點：112.08.10/ Y23車站
照片說明：路面龜裂狀況

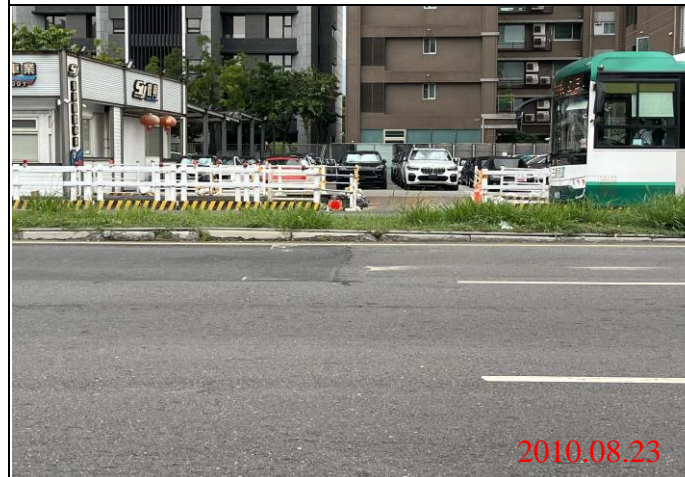
巡查日期地點：112.08.10/ Y23車站
照片說明：路面龜裂狀況

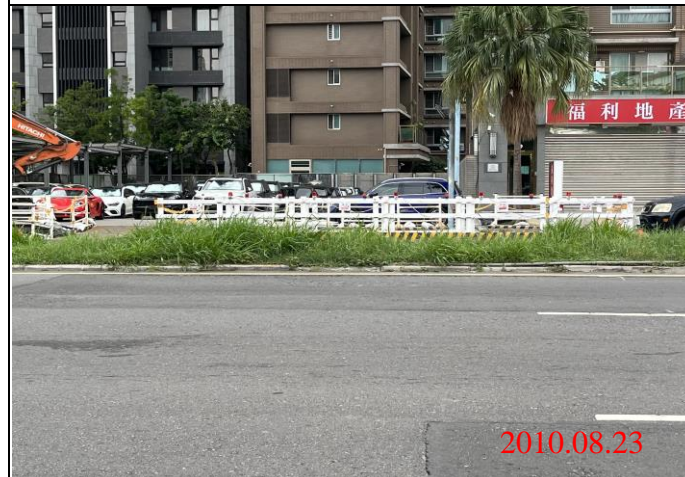
巡查日期地點：112.08.10/ Y23車站
照片說明：路面龜裂狀況

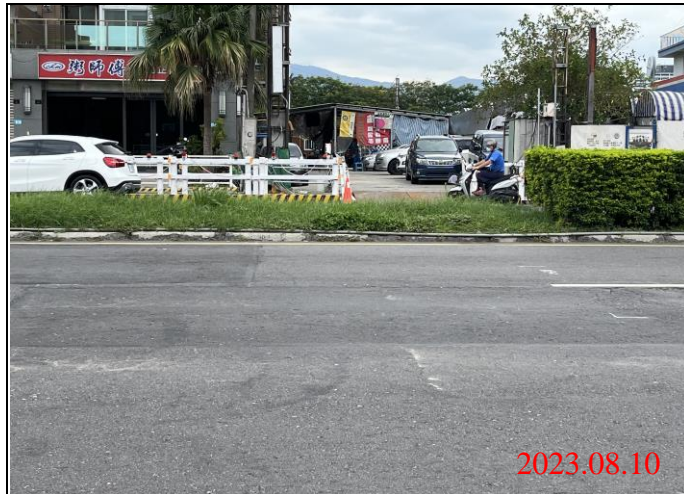
巡查日期地點：112.08.10/ Y23車站
照片說明：路面龜裂狀況

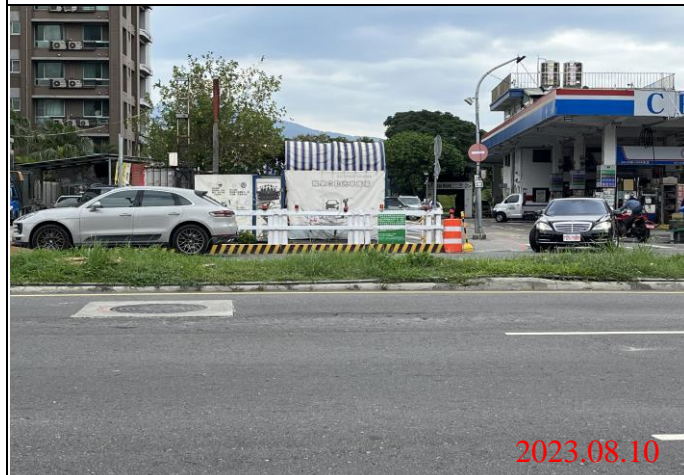
巡查日期地點：112.08.10/ Y23車站
照片說明：路面龜裂狀況

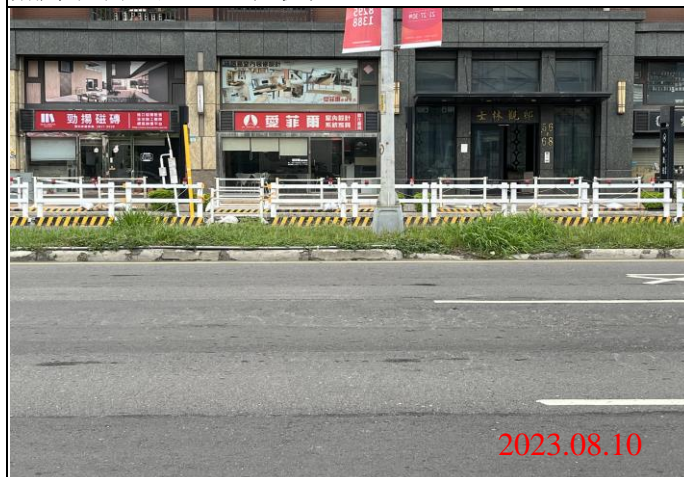
巡查日期地點：112.08.10/ Y23車站
照片說明：路面龜裂狀況
