# 環狀線北環段Y20(不含)~Y23(含)土建及水電環控區段標工程

日期: 112年 8月 11日

# 環狀線CF680B區段標道路巡查照片

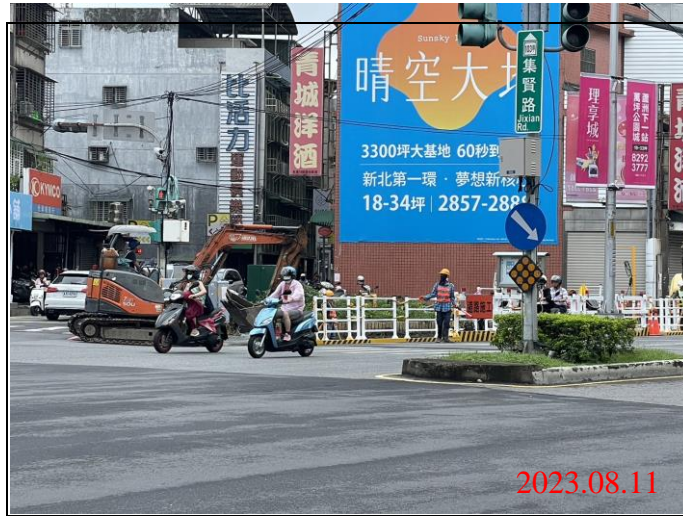
巡查日期地點：112.08.11/ Y21車站  
照片說明：牌面設置狀況

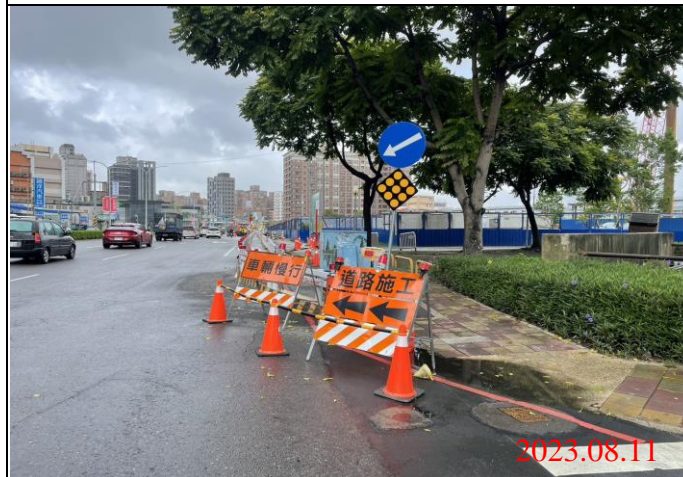
巡查日期地點：112.08.11/ Y22車站  
照片說明：牌面設置狀況

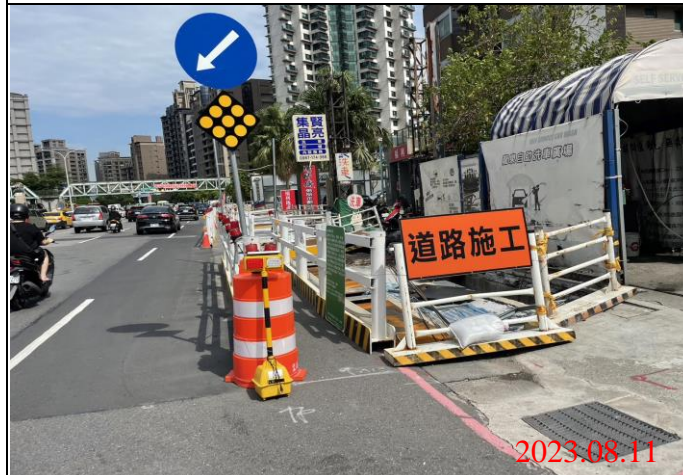
巡查日期地點：112.08.11/ Y23車站  
照片說明：牌面設置狀況

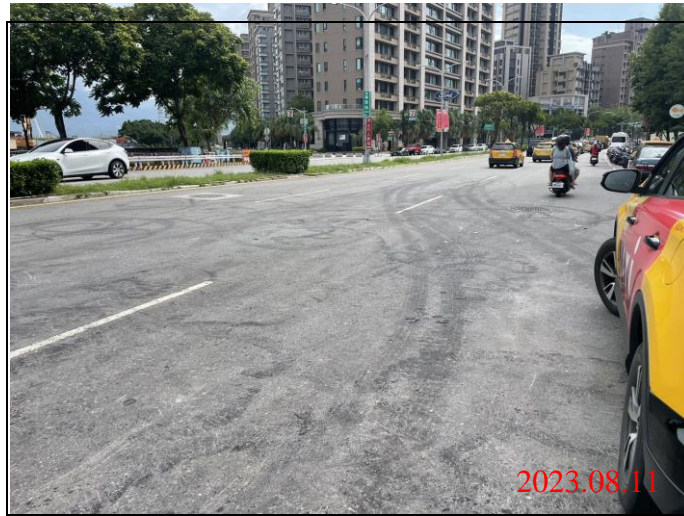
巡查日期地點：112.08.11/ Y22車站  
照片說明：路面龜裂狀況

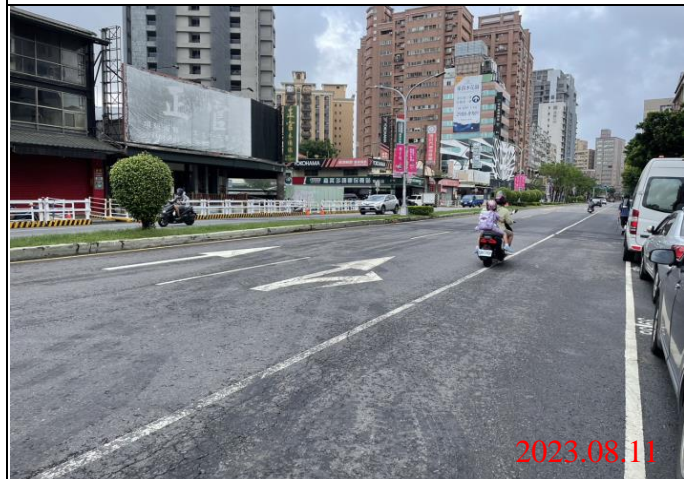
巡查日期地點：112.08.11/ Y21車站  
照片說明：路面龜裂狀況

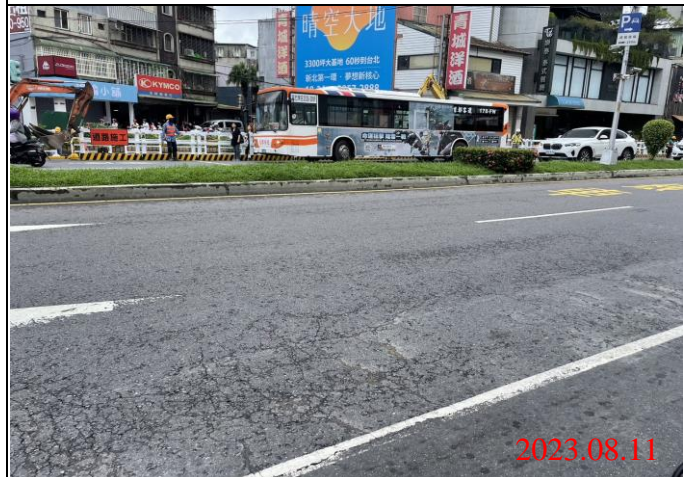
巡查日期地點：112.08.11/ Y21車站  
照片說明：路面龜裂狀況

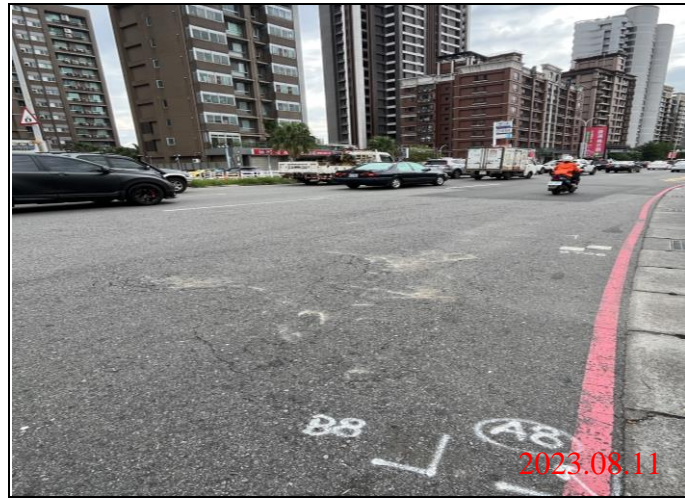
巡查日期地點：112.08.11/ Y23車站  
照片說明：路面龜裂狀況

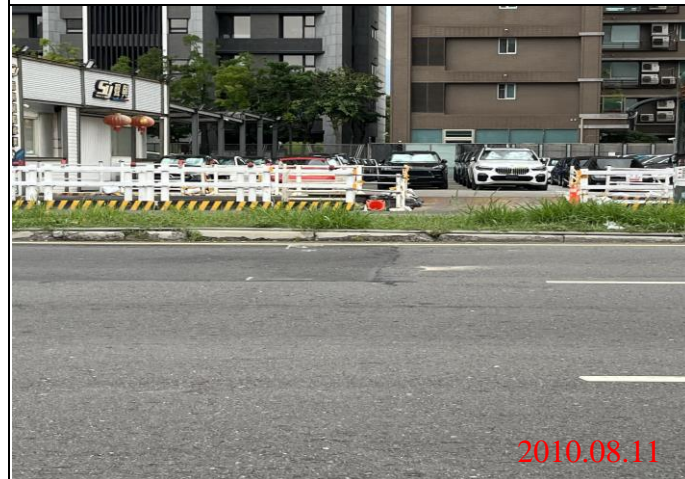
巡查日期地點：112.08.11+6/ Y23車站  
照片說明：路面龜裂狀況

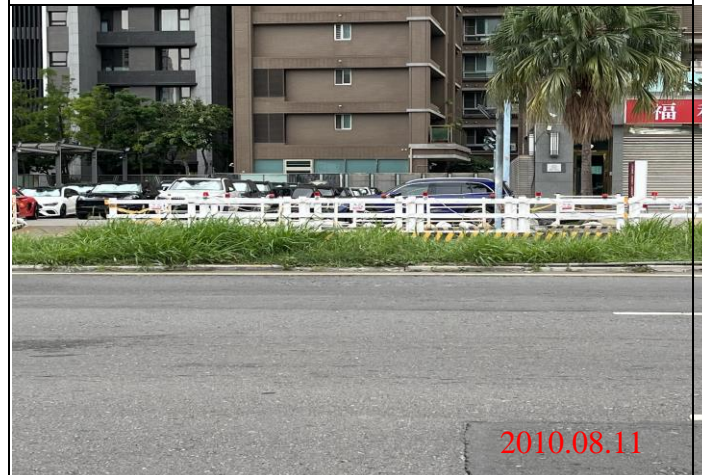
巡查日期地點：112.08.11/ Y23車站  
照片說明：路面龜裂狀況
