環狀線北環段Y20(不含)~Y23(含)土建及水電環控區段標工程

日期：112年 8月 12日

環狀線CF680B區段標道路巡查照片

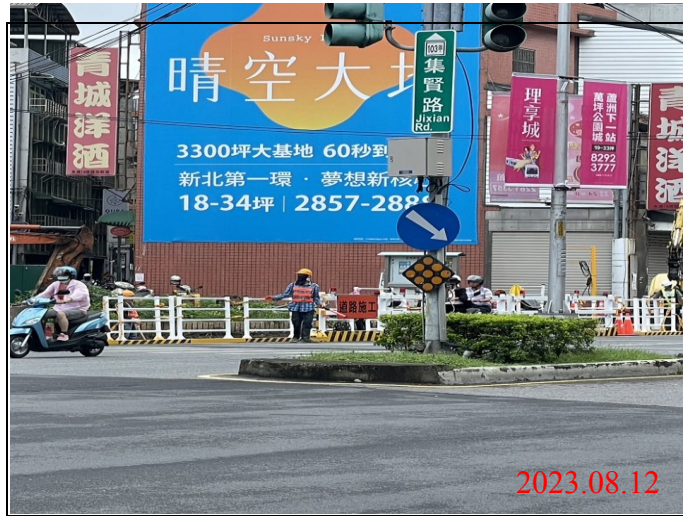
巡查日期地點：112.08.12/ Y21車站
照片說明：牌面設置狀況

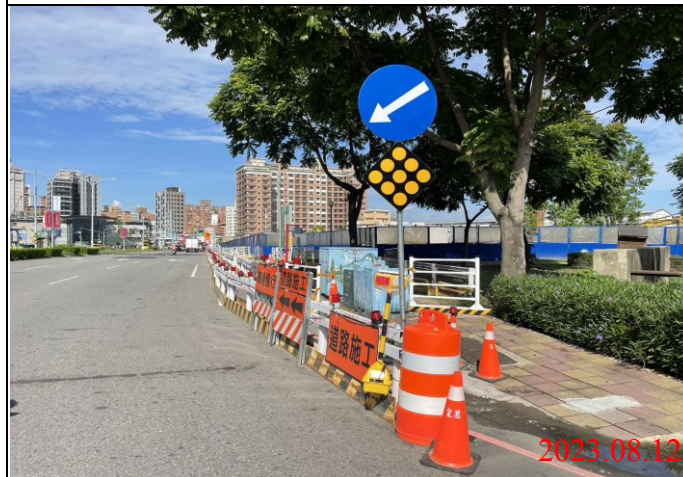
巡查日期地點：112.08.12/ Y22車站
照片說明：牌面設置狀況

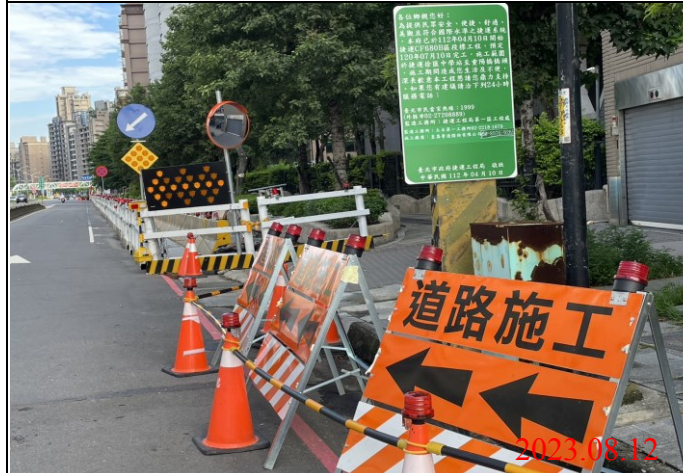
巡查日期地點：112.08.12/ Y23車站
照片說明：牌面設置狀況

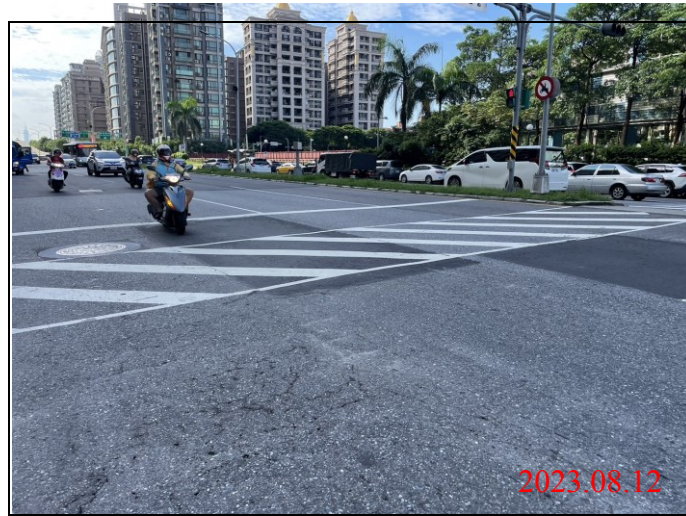
巡查日期地點：112.08.12/ Y23車站
照片說明：路面龜裂狀況

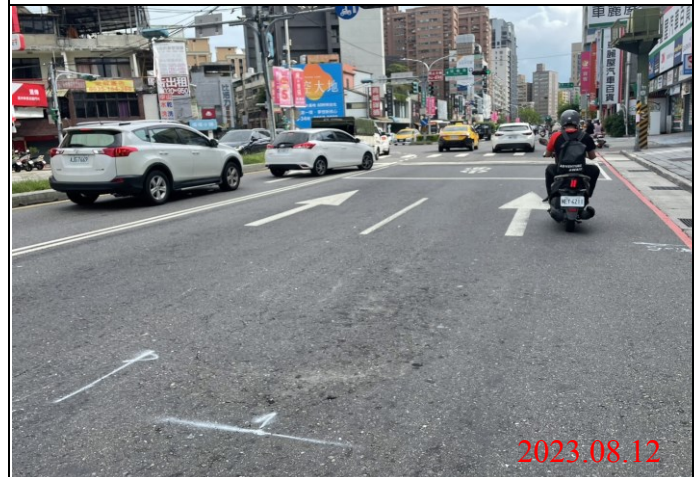
巡查日期地點：112.08.12/ Y21車站
照片說明：路面龜裂狀況

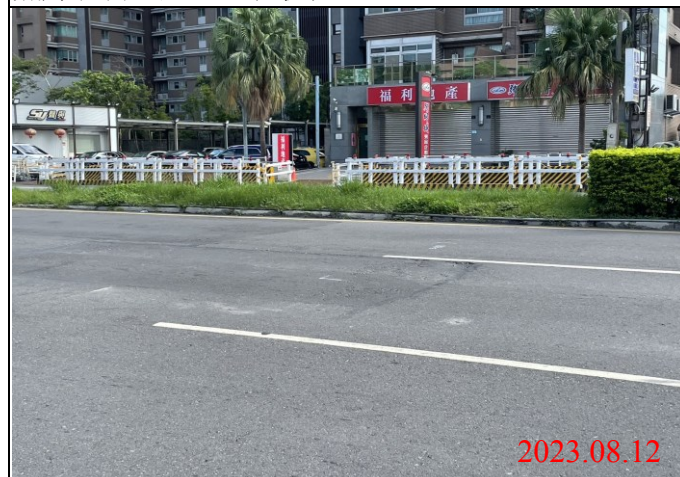
巡查日期地點：112.08.12/ Y23車站
照片說明：路面龜裂狀況

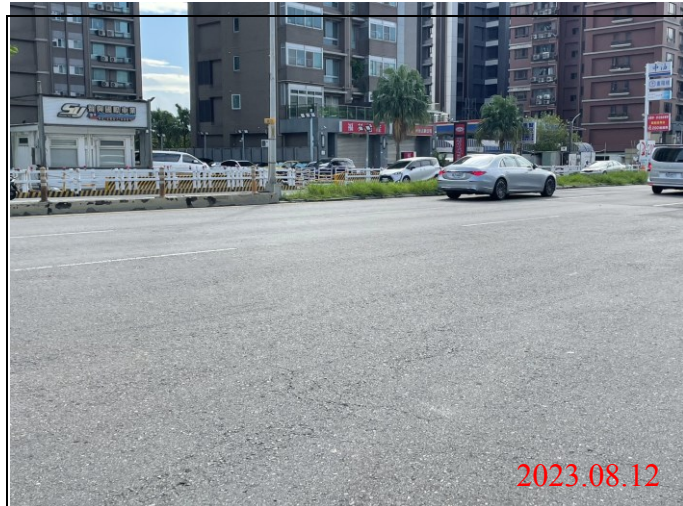
巡查日期地點：112.08.12/ Y23車站
照片說明：路面龜裂狀況

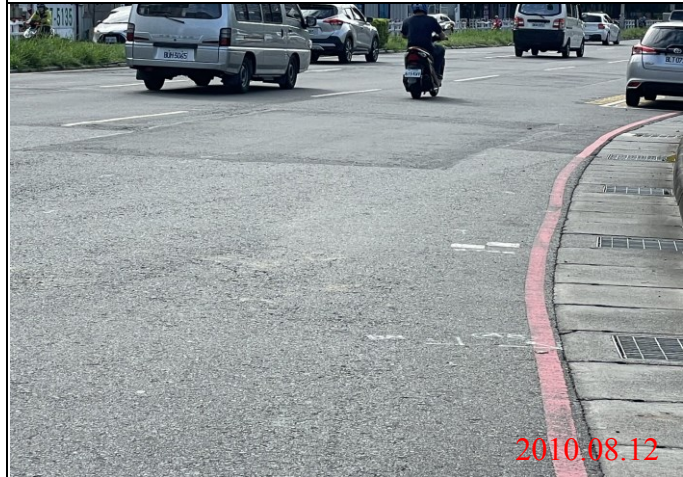
巡查日期地點：112.08.12/ Y23車站
照片說明：路面龜裂狀況

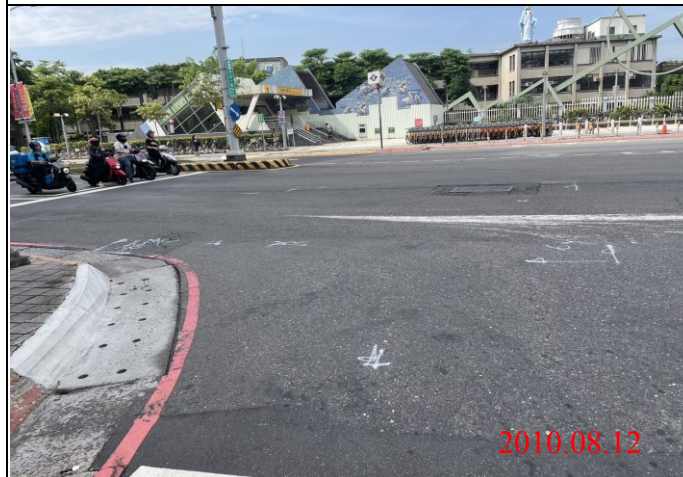
巡查日期地點：112.08.12/ Y21車站
照片說明：路面龜裂狀況
