環狀線北環段Y20(不含)~Y23(含)土建及水電環控區段標工程

日期: 112年8月13日

環狀線CF680B區段標道路巡查照片

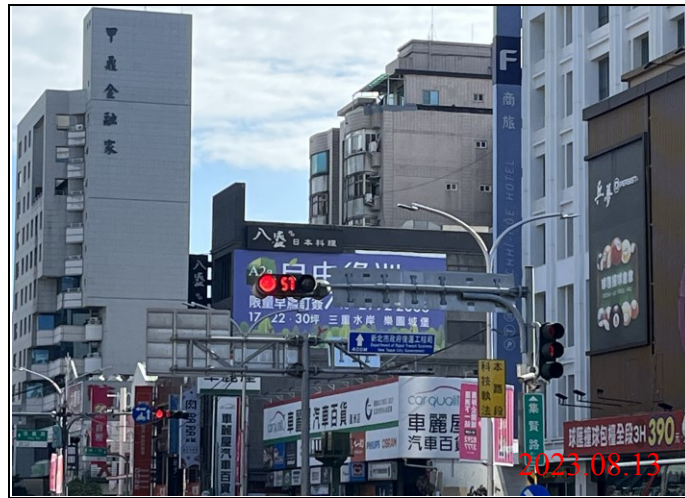
巡查日期地點：112.08.13/ Y21車站
照片說明：牌面設置狀況

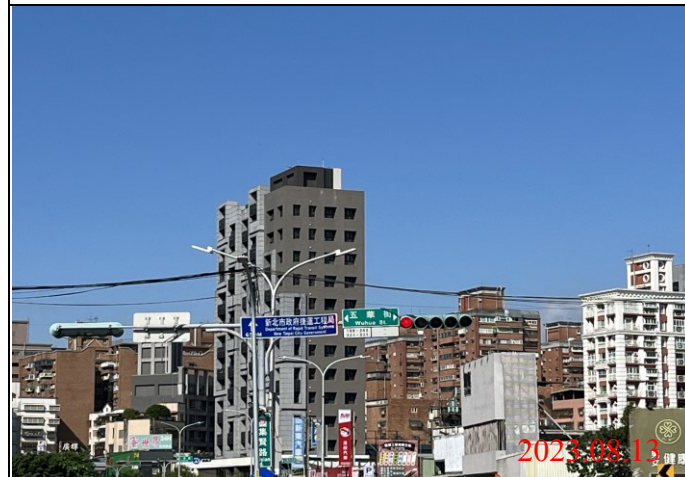
巡查日期地點：112.08.13/ Y22車站
照片說明：牌面設置狀況

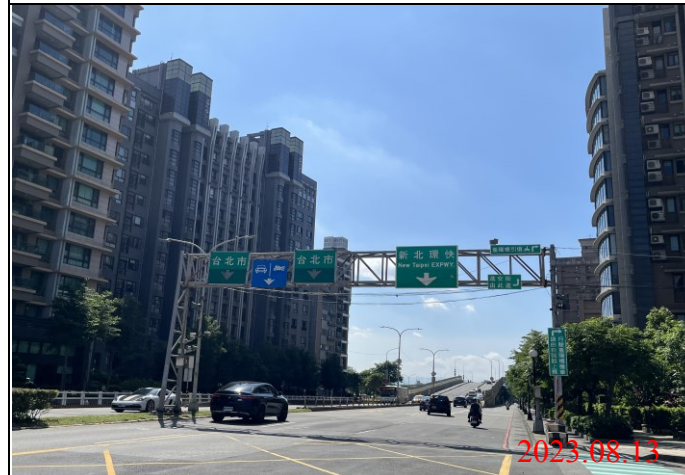
巡查日期地點：112.08.13/ Y23車站
照片說明：牌面設置狀況

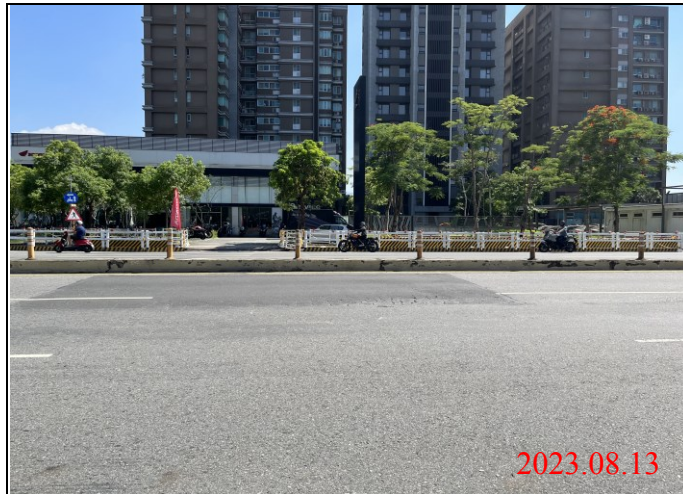
時段	號誌	標誌	標線	警示燈 (爆閃)	帆布圍籬	籬外施工 (外單位)	時間、位置、坑洞修補改正措施
上午							10:00 682標全綫狀況良好。 10:00 Y23站周邊路面有龜裂情形。
下午							15:00 682標全綫狀況良好。 15:00 Y23站周邊路面有龜裂情形。
其它			L				L

巡查日期地點：112.08.13/ Y23車站
照片說明：路面龜裂狀況

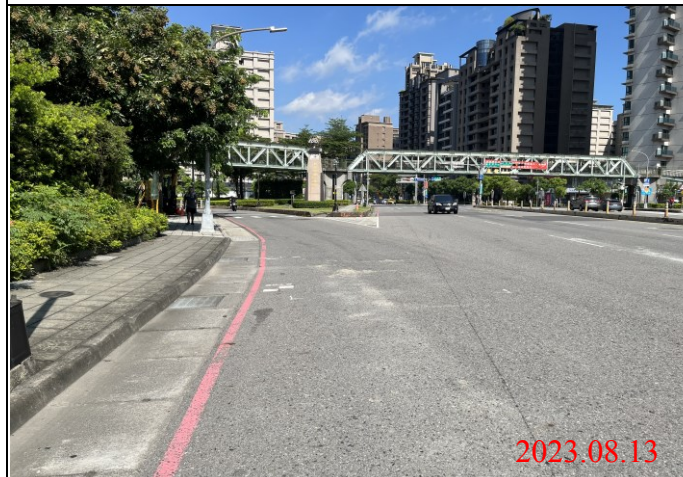
巡查日期地點：112.08.13/ Y23車站
照片說明：路面龜裂狀況

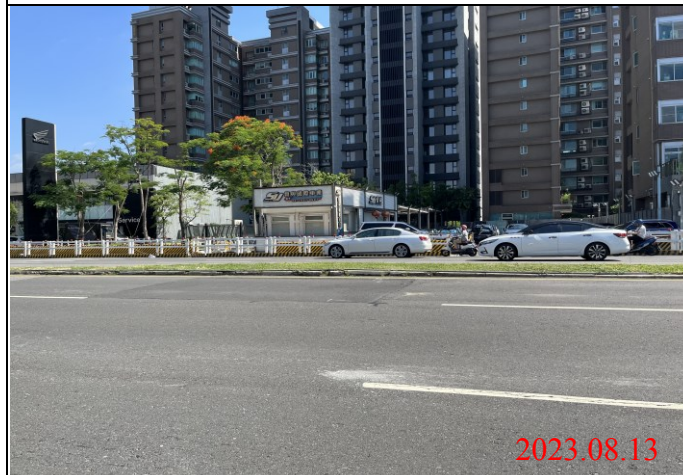
巡查日期地點：112.08.13/ Y23車站
照片說明：路面龜裂狀況

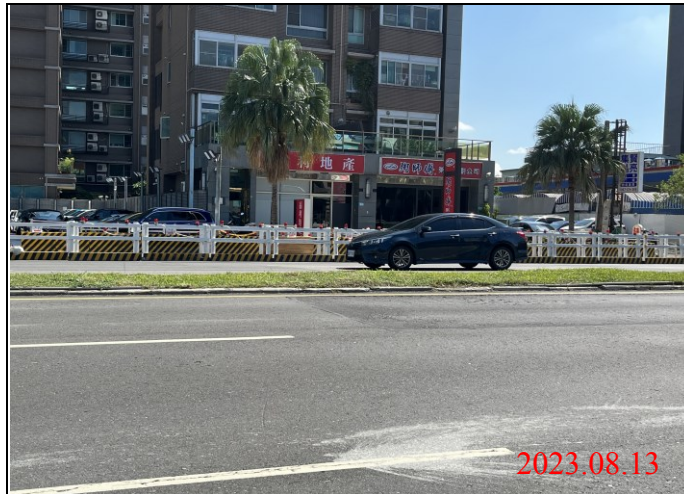
巡查日期地點：112.08.13/ Y23車站
照片說明：路面龜裂狀況

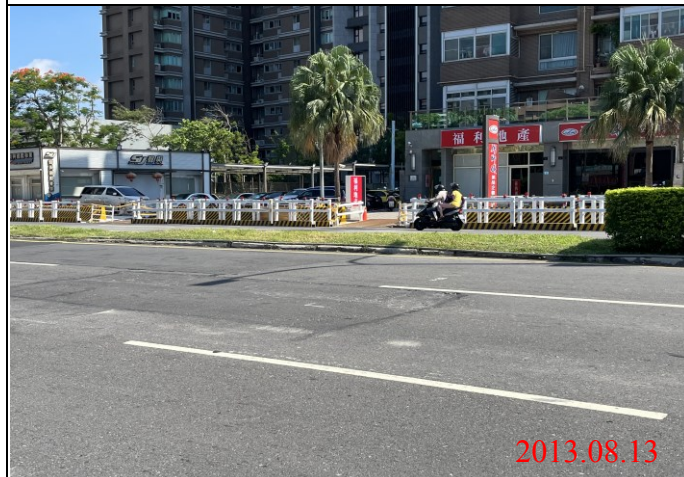
巡查日期地點：112.08.13/ Y23車站
照片說明：路面龜裂狀況

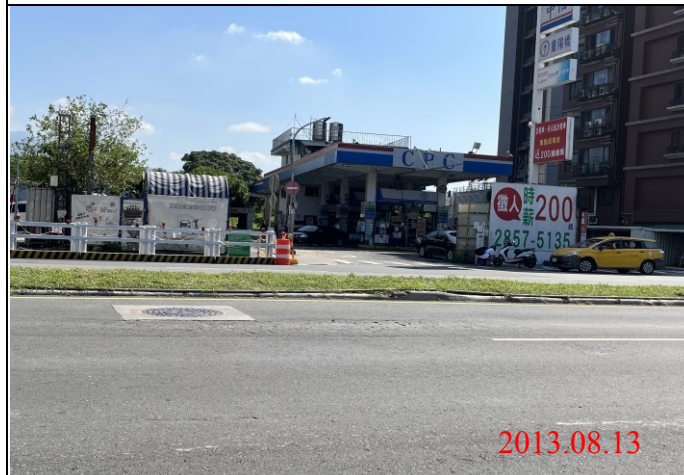
巡查日期地點：112.08.13/ Y23車站
照片說明：路面龜裂狀況

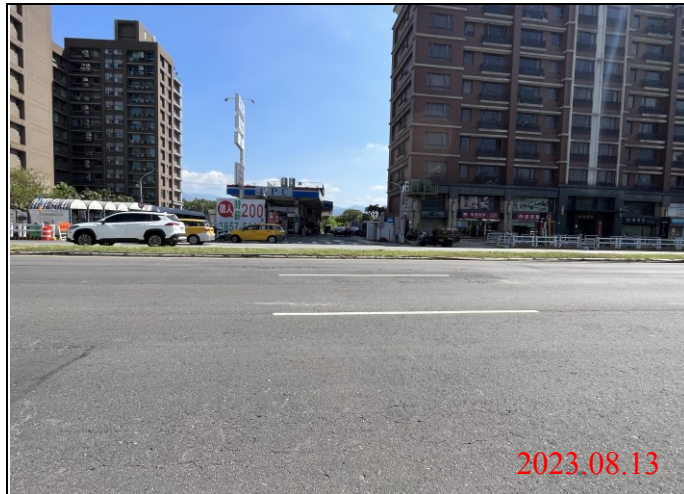
巡查日期地點：112.08.13/ Y23車站
照片說明：路面龜裂狀況

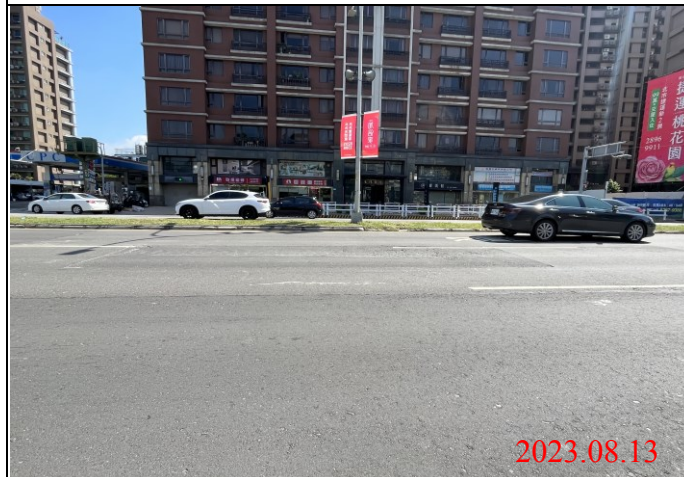
巡查日期地點：112.08.13/ Y23車站
照片說明：路面龜裂狀況

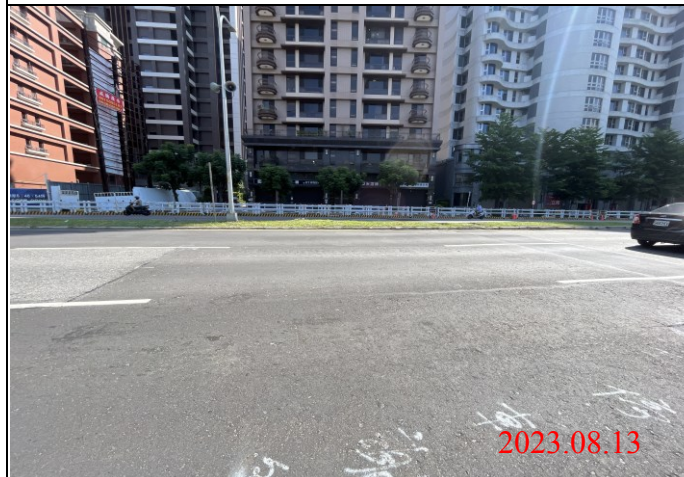
巡查日期地點：112.08.13/ Y23車站
照片說明：路面龜裂狀況
