環狀線北環段Y20(不含)~Y23(含)土建及水電環控區段標工程

日期: 112年8月15日

環狀線CF680B區段標道路巡查照片

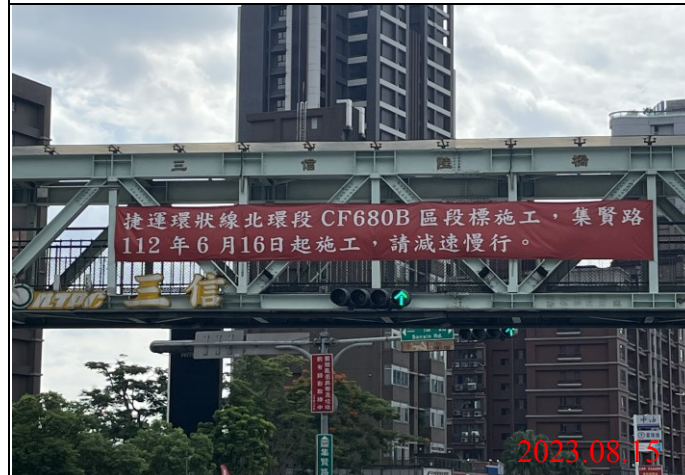
巡查日期地點：112.08.15/ Y23車站

照片說明：牌面設置狀況

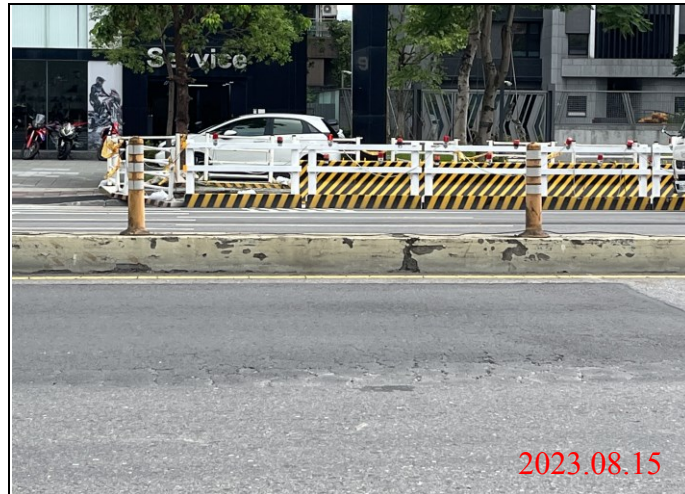
時段	號誌	標誌	標線	警示燈 (爆閃)	帆布圍籬	籬外施工 (外單位)	時間、位置、坑洞修補改正措施
上午							10:00 682標全綫狀況良好。 10:00 Y23站周边路面有龜裂情形。
下午							15:00 682標全綫狀況良好 15:00 Y23站周边路面有龜裂情形。
其它			↓				↓

巡查日期地點：112.08.15/ Y23車站
照片說明：路面龜裂狀況

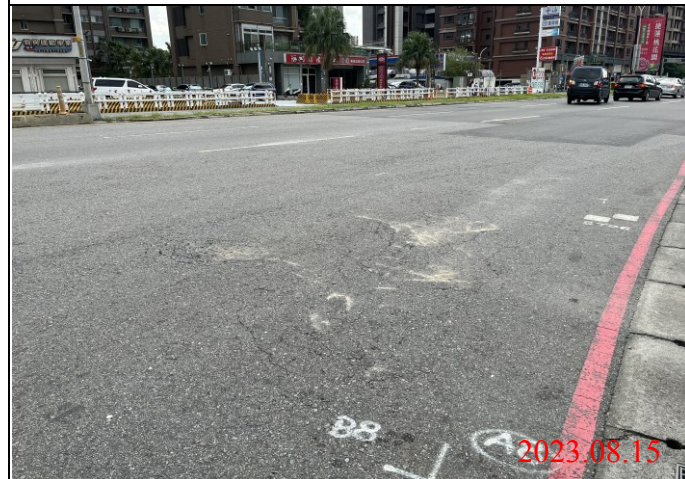
巡查日期地點：112.08.15/ Y23車站
照片說明：路面龜裂狀況

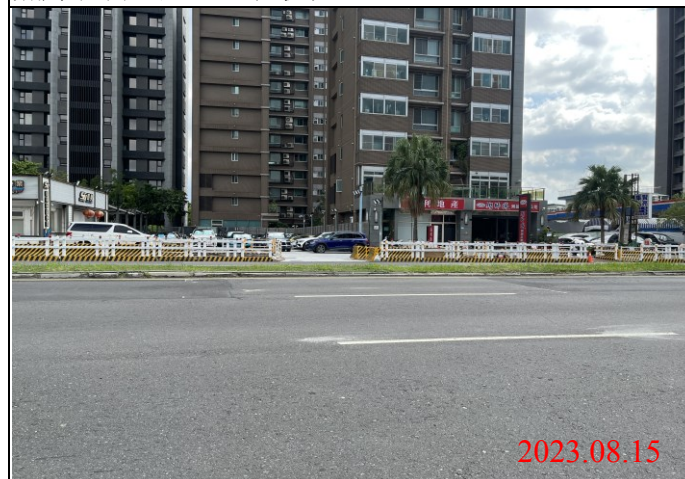
巡查日期地點：112.08.15/ Y23車站
照片說明：路面龜裂狀況

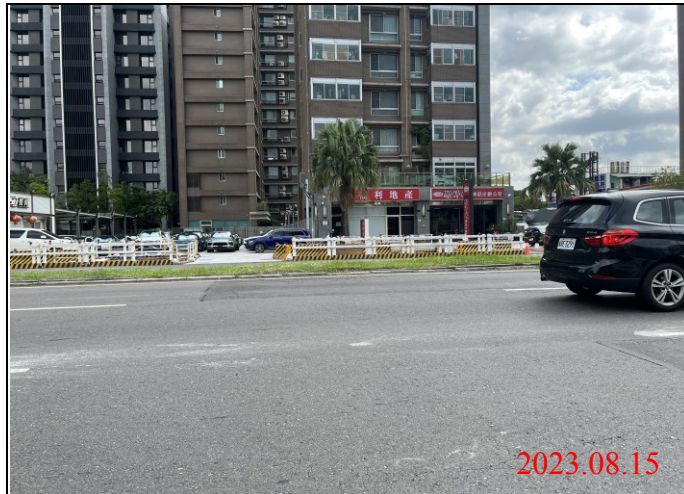
巡查日期地點：112.08.15/ Y23車站
照片說明：路面龜裂狀況

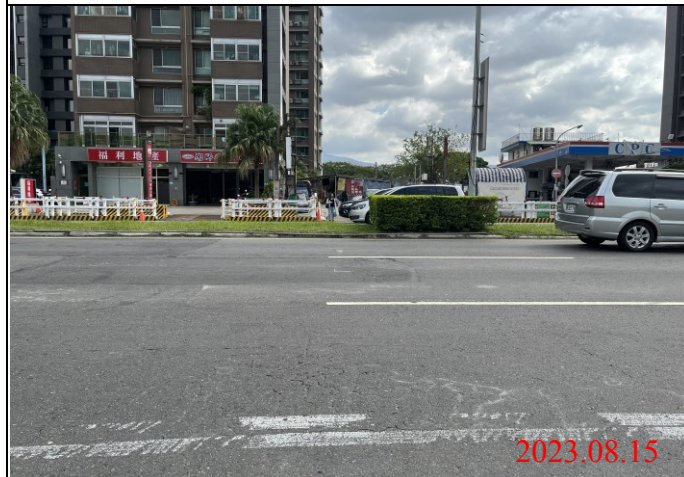
巡查日期地點：112.08.15/ Y23車站
照片說明：路面龜裂狀況

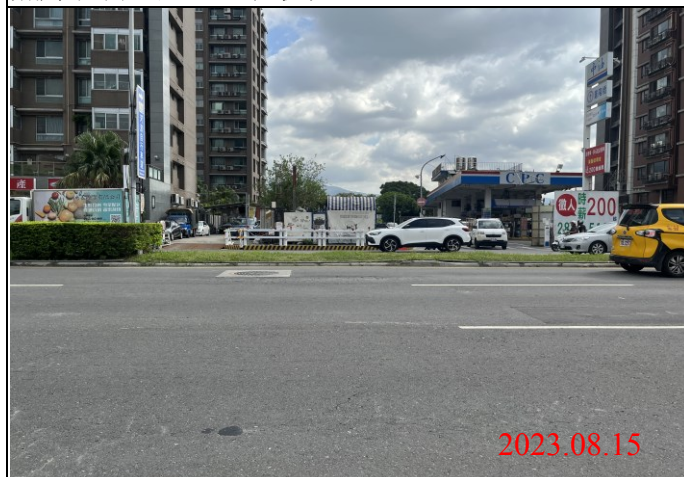
巡查日期地點：112.08.15/ Y23車站
照片說明：路面龜裂狀況

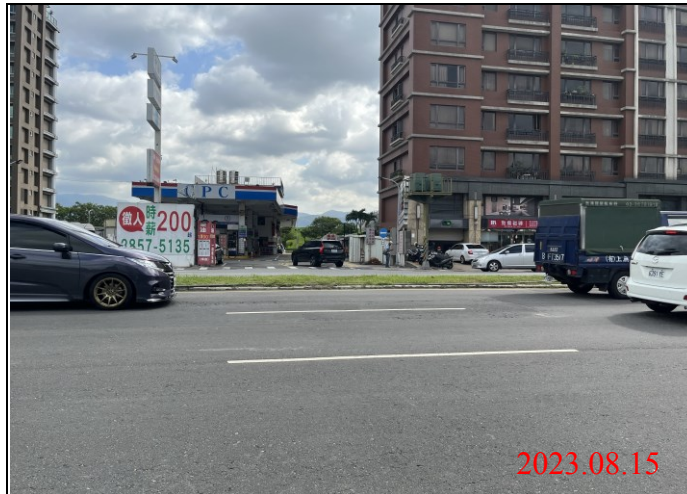
巡查日期地點：112.08.15/ Y23車站
照片說明：路面龜裂狀況

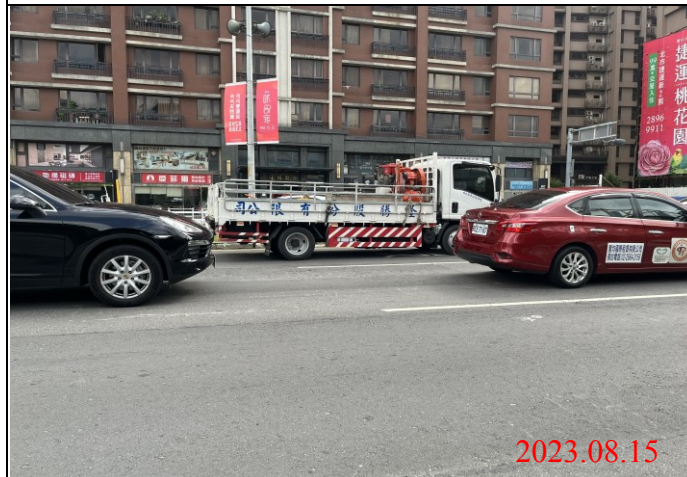
巡查日期地點：112.08.15/ Y23車站
照片說明：路面龜裂狀況

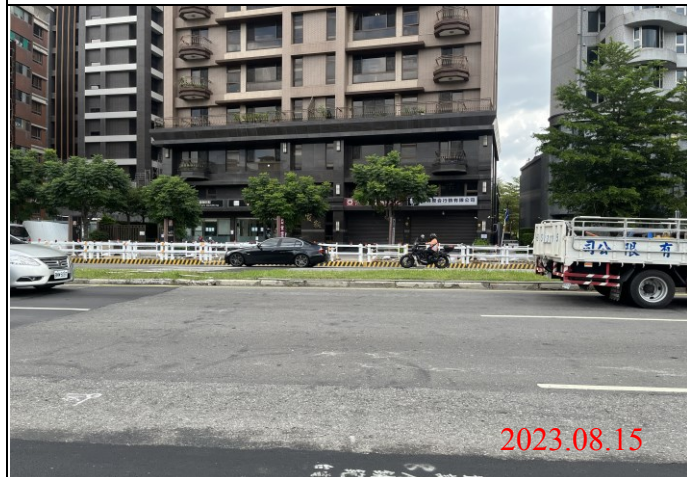
巡查日期地點：112.08.15/ Y23車站
照片說明：路面龜裂狀況
