# 環狀線北環段Y20(不含)~Y23(含)土建及水電環控區段標工程

日期: 112年8月16日

## 環狀線CF680B區段標道路巡查照片

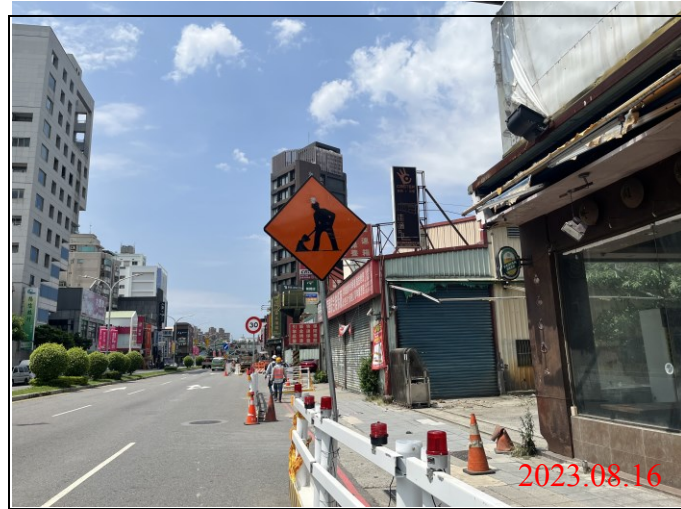
巡查日期地點：112.08.16/ Y21車站  
照片說明：牌面設置狀況

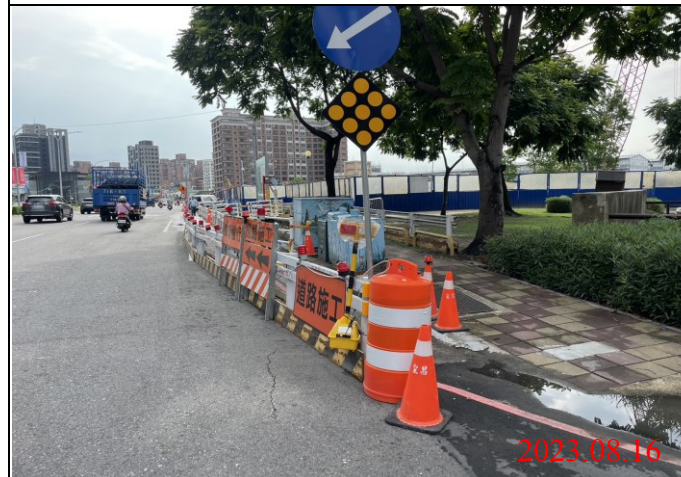
巡查日期地點：112.08.16/ Y22車站  
照片說明：牌面設置狀況

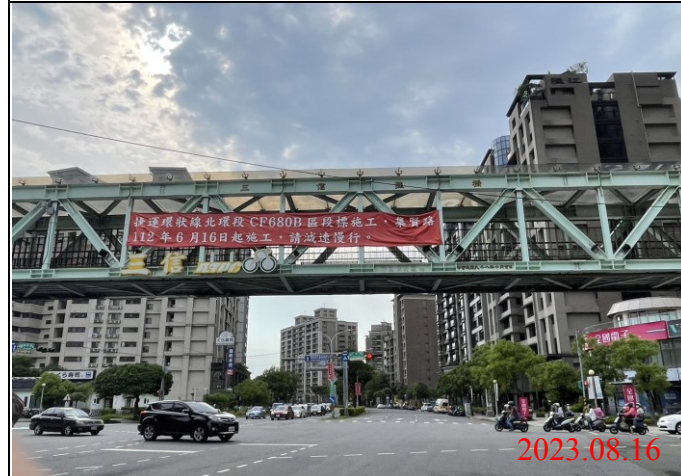
巡查日期地點：112.08.16/ Y23車站  
照片說明：牌面設置狀況

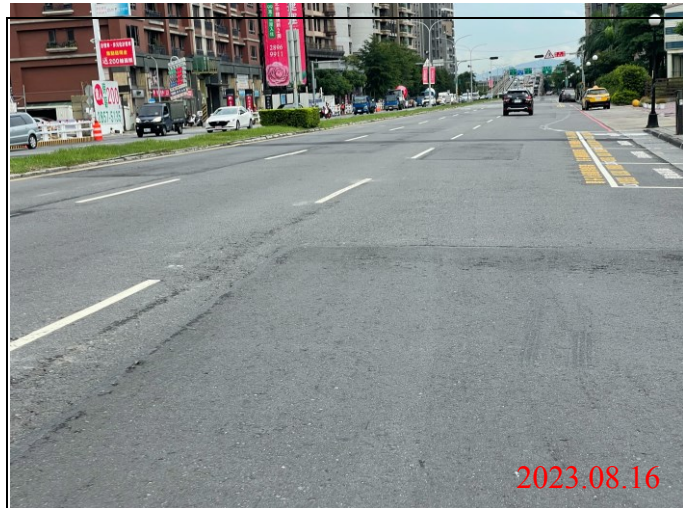
巡查日期地點：112.08.16/ Y23車站  
照片說明：路面龜裂狀況

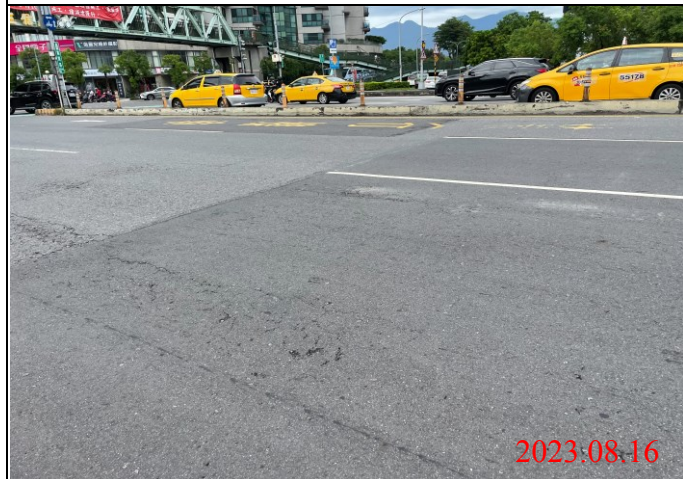
巡查日期地點：112.08.16/ Y23車站  
照片說明：路面龜裂狀況

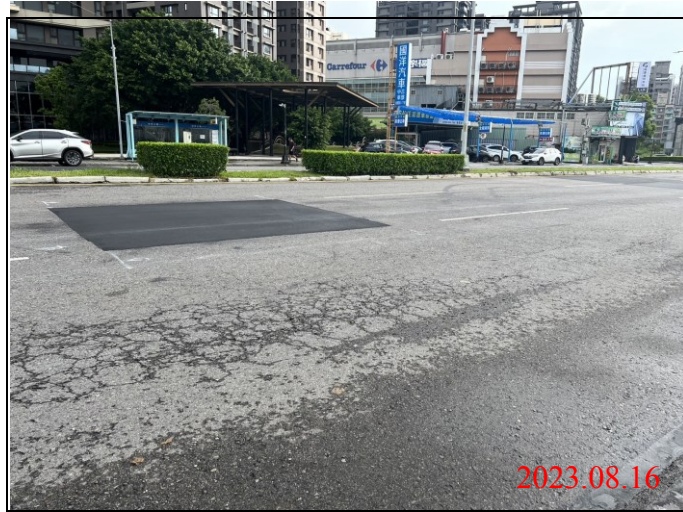
巡查日期地點：112.08.16/ Y22車站  
照片說明：路面龜裂狀況

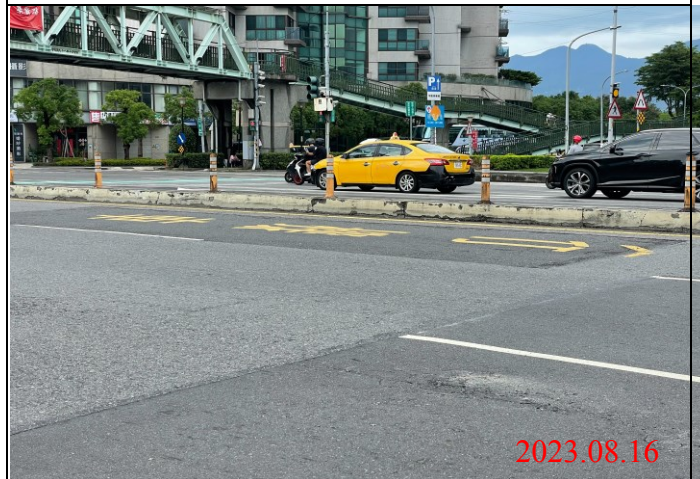
巡查日期地點：112.08.16/ Y23車站  
照片說明：路面龜裂狀況

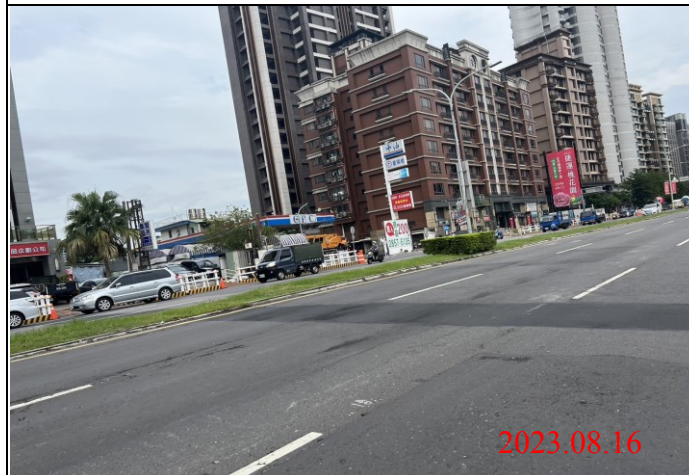
巡查日期地點：112.08.16/ Y23車站  
照片說明：路面龜裂狀況
