環狀線北環段Y20(不含)~Y23(含)土建及水電環控區段標工程

日期: 112年8月17日

環狀線CF680B區段標道路巡查照片

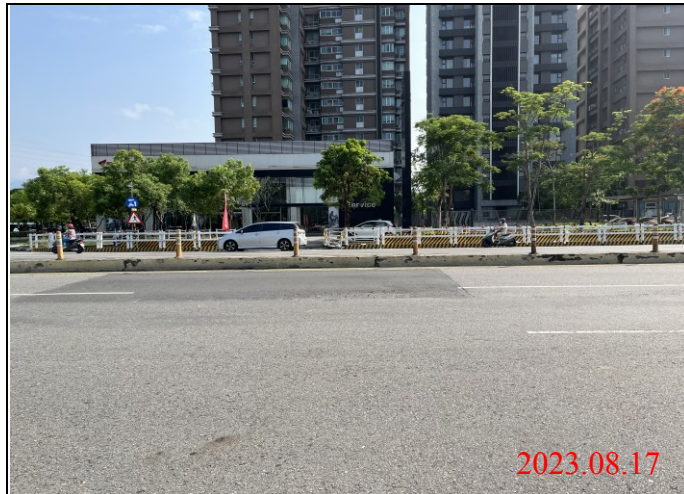
巡查日期地點：112.08.17/ Y23車站
照片說明：路面龜裂狀況

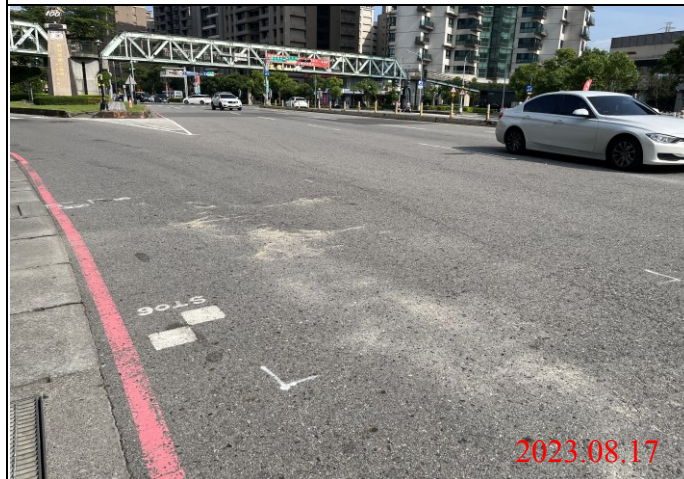
巡查日期地點：112.08.17/ Y23車站
照片說明：路面龜裂狀況

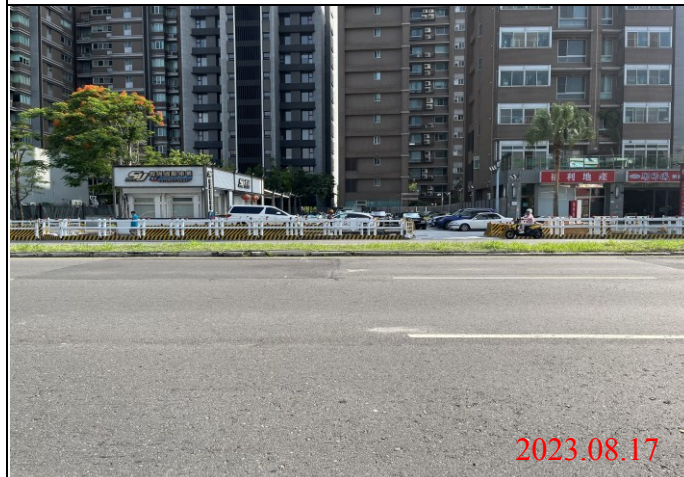
巡查日期地點：112.08.17/ Y23車站
照片說明：路面龜裂狀況

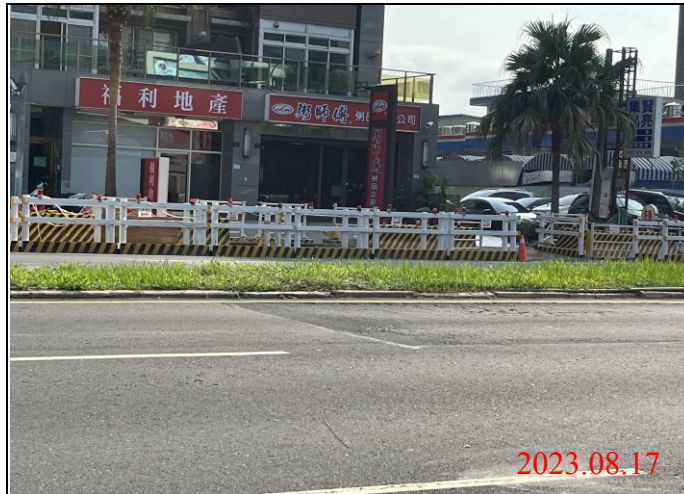
巡查日期地點：112.08.17/ Y23車站
照片說明：路面龜裂狀況

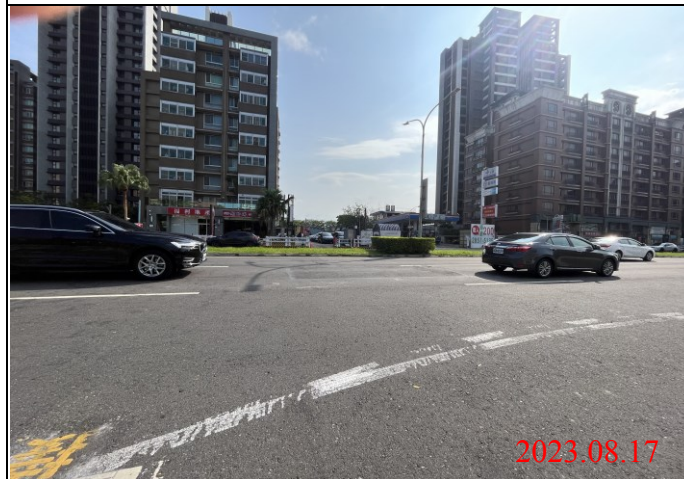
巡查日期地點：112.08.17/ Y23車站
照片說明：路面龜裂狀況

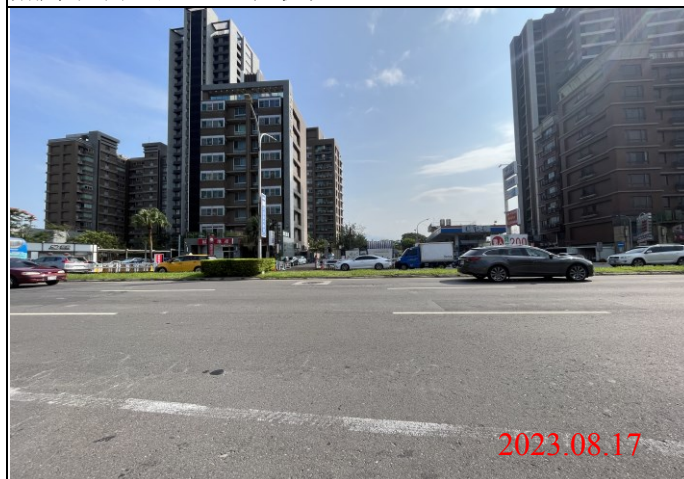
巡查日期地點：112.08.17/ Y23車站
照片說明：路面龜裂狀況

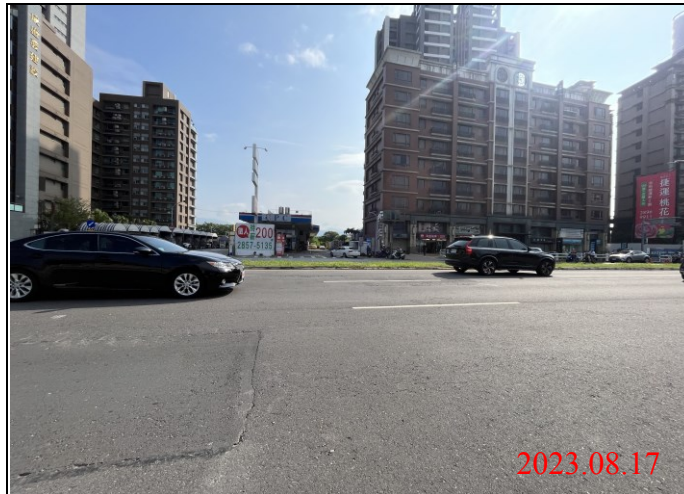
巡查日期地點：112.08.17/ Y23車站
照片說明：路面龜裂狀況

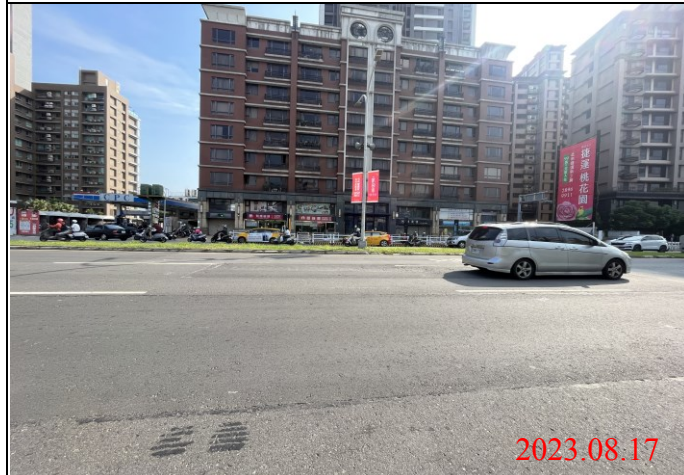
巡查日期地點：112.08.17/ Y23車站
照片說明：路面龜裂狀況

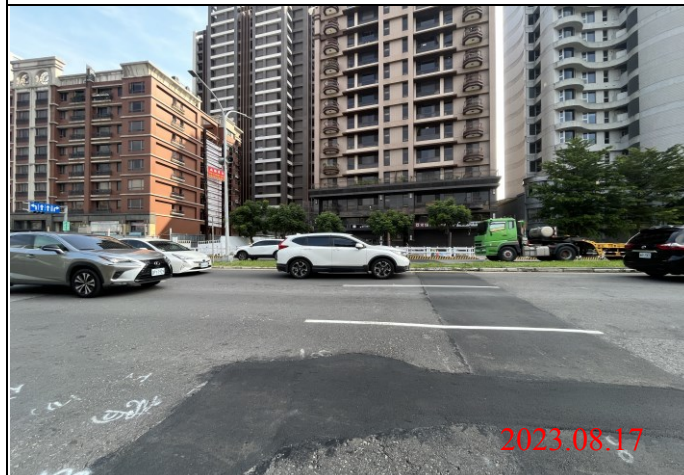
巡查日期地點：112.08.17/ Y23車站
照片說明：路面龜裂狀況
